О ПОЛЗУЧЕСТИ ВАЛОВ ВЫСОКОТЕМПЕРАТУРНЫХ РОТОРОВ ПАРОВЫХ ЭНЕРГЕТИЧЕСКИХ ТУРБИН

© 2019 г. В.С. Пермикин^{1,*}, Д.В. Пермикин^{2,**}

Ключевые слова: ползучесть, ротор, паровая турбина, ультразвуковой контроль, деформация ползучести, ресурс.

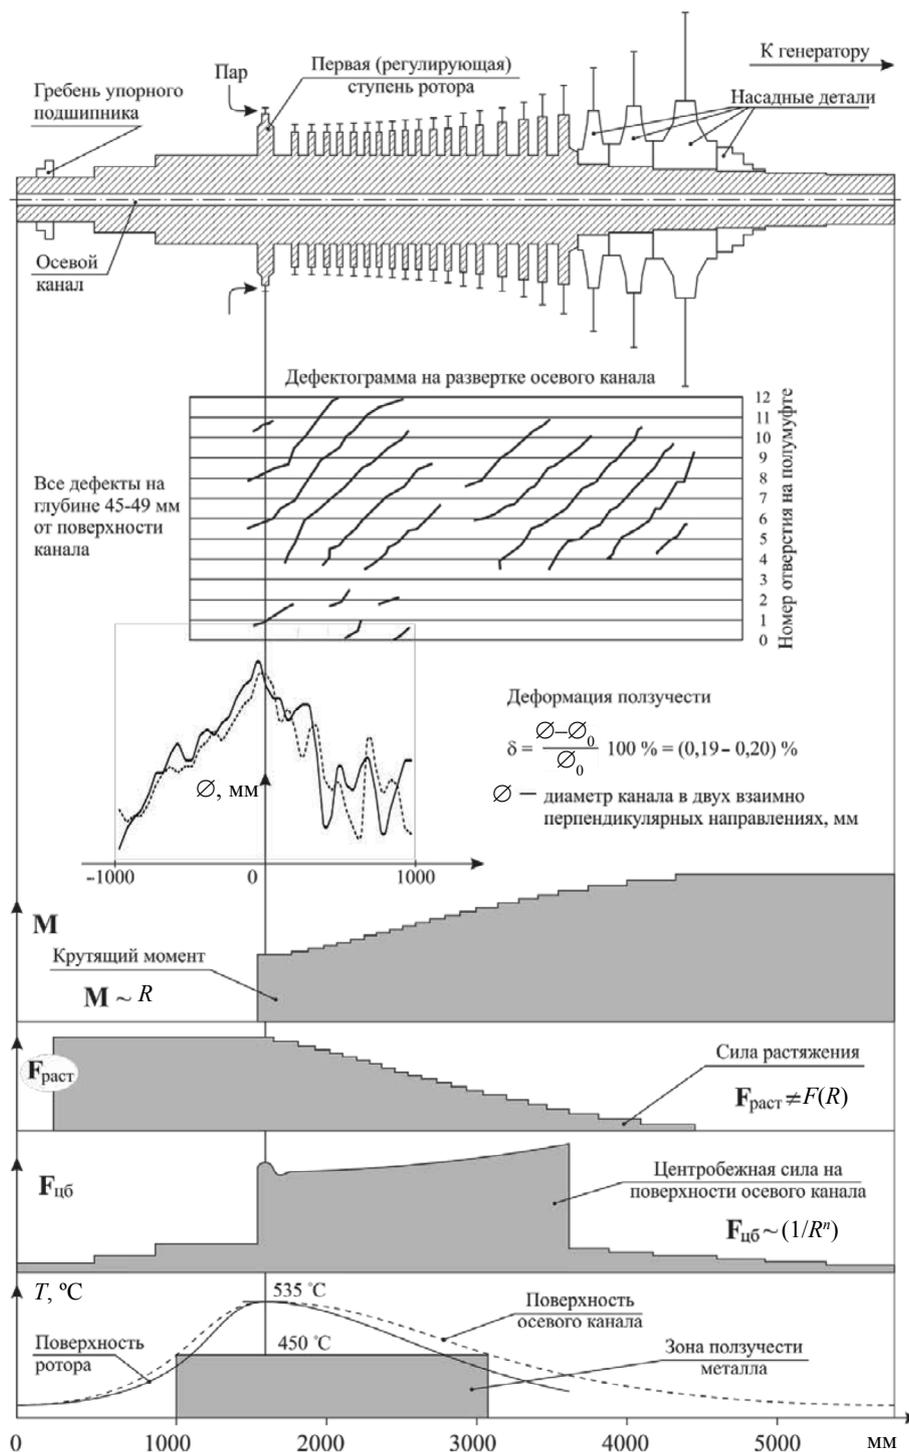
При наработке турбины 305,5 тыс. ч был проведен очередной контроль металла ротора. Зафиксировано значительное увеличение количества недопустимых дефектов — 21 шт. (рис. 3, дефектограмма приведена на схеме второй сверху, на ней отмечены только протяженные дефекты). Амплитуда для большинства дефектов превышала браковочные значения (на 20-30 дБ). Все обнаруженные дефекты расположены на глубине 45-49 мм от поверхности канала.

Большинство дефектов протяженные, некоторые длиной до 1 м и имеют выраженную направленность по винтовой линии.

Рис. 3. Сводная диаграмма обнаруженных дефектов, деформации ползучести, эпюр усилий и распределения температур в роторе турбины К-50-90.

в расположении дефектов прослеживаются пять винтовых линий, вложенных друг в друга с шагом между ними 400—430 мм.

По значениям измеренного диаметра осевого канала в зоне ± 1000 мм от регулирующей⁴, то есть 1-й (по ходу пара) ступени, был составлен график. Он представлен на рис. 3 (схема 3-я сверху). Амплитуда деформации, выраженная в % от диаметра, рассчитана по формуле (см. рис. 3) и равна 0,19-0,20.

На рис. 3 ниже схемы ротора турбины К-50-90, дефектограммы и графика результатов измерения диаметра осевого канала приведены схемы эпюр действия основных сил и моментов на вал ротора (в стационарном рабочем состоянии турбины):

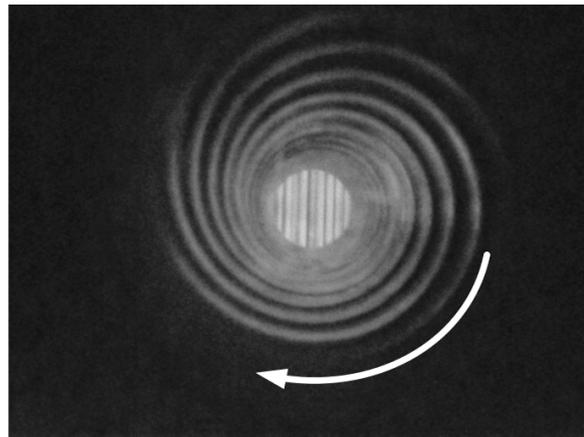
Рис. 5. Фотография с естественным освещением со стороны, противоположной наблюдению. Стрелкой показано направление вращения ротора. Хорошо видны пять «рукавов галактики» — одна в другой пять спиралей. Шаг каждой из спиралей равен 2000—2100 мм.

Как видно на рис. 5, деформация поверхности осевого канала представляет собой пять спиралей, вложенных друг в друга. Шаг между спиральями на поверхности канала совпадает с шагом между спиральями расположения дефектов на дефектограмме, полученной при ультразвуковом контроле.
