**НОВЫЕ ТЕХНОЛОГИИ
В МАШИНОСТРОЕНИИ**

**РЕМОНТ КОМПОНЕНТОВ ТУРБИН
МЕТОДАМИ СТРУЙНО-АБРАЗИВНОЙ ОБРАБОТКИ****© 2021 г. С. Н. Полянский^{1,*}, С. В. Бутаков^{2,**},
И. С. Ольков^{2,***}, В. А. Александров^{3,****}**¹ Компания “Инновационные технологии” Екатеринбург, Россия² Уральский федеральный университет им. первого Президента России Б.Н. Ельцина,
Екатеринбург, Россия³ Уральский государственный аграрный университет, Екатеринбург, Россия

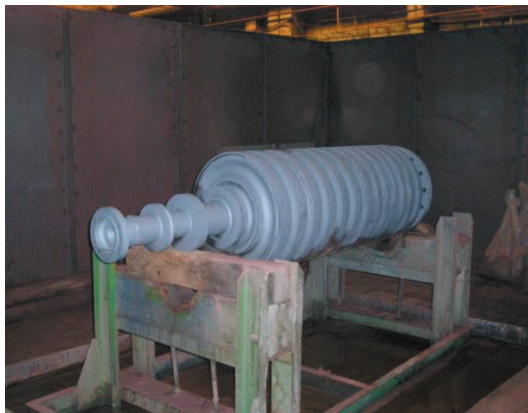
Рис. 1. Поверхность ротора паровой турбины после гидроабразивной очистки.

Проведены демонстрационные работы по ремонту крупногабаритных деталей, в частности, ротора паровой турбины [13]. Работы выполнены на производственной площадке заказчика без использования дополнительной технологической оснастки и специальных мер санитарной безопасности (рис. 1).

Результаты работы были оценены в качестве эффективной высококачественной обработки поверхности крупногабаритных деталей, в том числе в труднодоступных местах. Сотрудники технического контроля заказчика особо отметили возможность проведения операции визуального контроля обработанной поверхности с высокой достоверностью получаемого результата. Материал технологической среды рециркулирует более 5–10 раз, что существенно уменьшает стоимость операции. Степень чистоты обработанной поверхности устанавливается стандартами ISO 8501-1-2014, ГОСТ 9.402-2004. Поверхности ротора после очистки соответствует высшей степени очистки Sa 3.0 ISO 8501-1-2014 и/или классу 1 ГОСТ 9.402-2004.

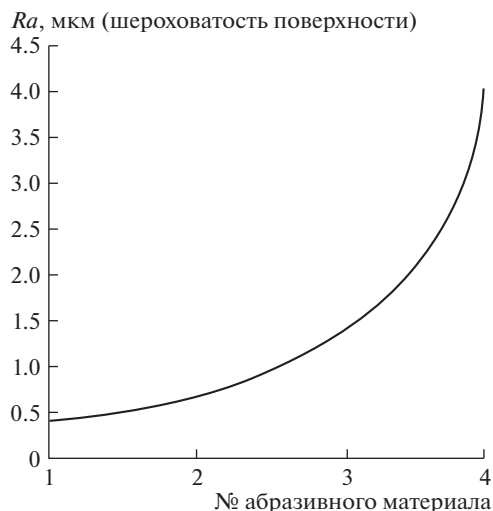
Выполнено исследование влияния размера фракции абразива на шероховатость поверхности пера лопатки. При обработке использовали электрокорунд (твердость 9.0 Mohs) и шлам граната (твердость 7.5–8.0 Mohs) после гидроабразивной резки (рис. 2).

Отмечен резкий рост шероховатости с увеличением размера частиц абразива выше 80 мкм, при обработке абразивом фракцией 14–40 мкм показатель шероховатости идентичен. Определено, что в данном диапазоне твердости абразива доминирующим фактором, влияющим на величину шероховатости, является размер фракции частиц.

Рис. 2. Зависимость шероховатости поверхности пера лопатки от размера частиц абразива: 1 – 20–14 мкм (M20); 2 – 40–28 мкм (M40); 3 – 80–63 мкм (№ 6); 4 – 150–80 мкм (шлам граната GMA).
