ПАРОТУРБИННЫЕ, ГАЗОТУРБИННЫЕ, ПАРОГАЗОВЫЕ УСТАНОВКИ И ИХ ВСПОМОГАТЕЛЬНОЕ ОБОРУДОВАНИЕ

НЕКОТОРЫЕ ОСОБЕННОСТИ ВОЗНИКНОВЕНИЯ НИЗКОЧАСТОТНОЙ ВИБРАЦИИ НА МОЩНЫХ ПАРОВЫХ ТУРБИНАХ И СПОСОБЫ ЕЕ УСТРАНЕНИЯ

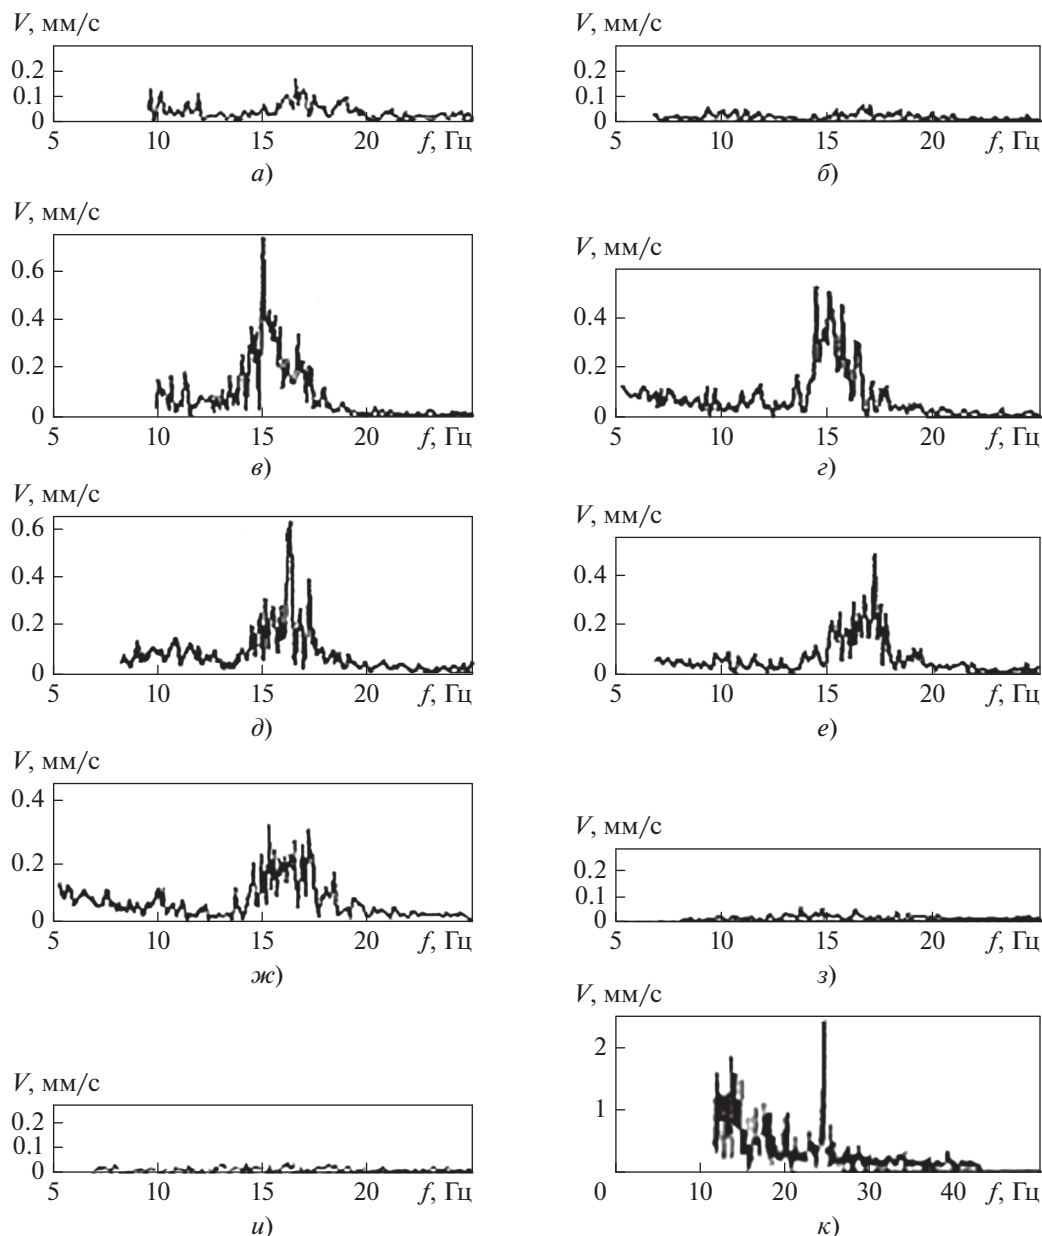
Кроме того, часто возникает так называемая многокомпонентная НЧВ (рис. 1). При достижении граничной низкочастотной вибрации частоты вращения реальных агрегатов могут плавно или резко возрастать, пока не превысят допустимые пределы. На рис. 1 показаны спектральные характеристики колебаний опор в низкочастотной полосе от 0 до 50 Гц, которые называют многокомпонентной НЧВ, так как может возбуждаться сразу несколько низших собственных частот роторов в валопроводе. Видны компоненты разных частот. Если сложить все эти гармоники с учетом их частоты, то суммарные смещения будут велики. Часто уровень вибраций становится значительным, вплоть до задеваний ротора о статор, что требует останова турбины. В этом случае НЧВ носит многокомпонентный характер и является диагностическим признаком задеваний, так как при этом возбуждаются вибрации разных роторов на своих собственных частотах, а также присутствуют субгармонические частоты [9, 13, 14].

Рис. 1. Зависимость виброскорости V многокомпонентной НЧВ от частоты вращения ротора f турбоагрегата мощностью 800 МВт на опорах.
 Номер опоры: $a - 3$; $b - 4$; $в - 5$; $г - 6$; $д - 7$; $e - 8$; $ж - 9$; $з - 10$; $и - 11$; $к - 12$

происходит контакт между ротором и статором. В большинстве случаев задевания имеют нестабильный характер и НЧВ также нестабильна. Низкочастотной вибрации могут сопутствовать и супергармонические составляющие, и составляющие, кратные частоте собственно НЧВ, например $2f_{НЧВ}$, $3f_{НЧВ}$, $4f_{НЧВ}$ и т.д. Однако этой нестабильности возмущений достаточно, чтобы возникли и субгармонические компоненты, что хорошо видно на рис. 1.

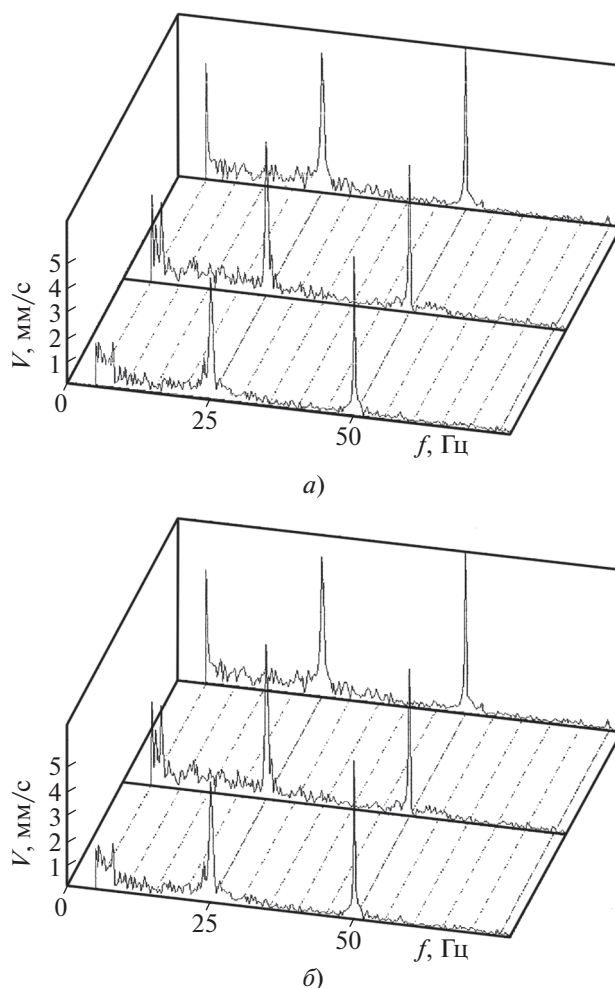
Рис. 2. Низкочастотная вибрация частотой 25 Гц при снижении температуры масла до 39.5°C . а – опора 2 вертикальная, канал 9, датчик 6; б – опора 6 горизонтальная, канал 10, датчик 15

ществленном нарушении взаимного положения опор и перекосах роторов в процессе эксплуатации. Часто по непонятным причинам недостаточно подогретое масло (до 38–39°C) направляют в подшипники. Эксперименты, проведенные специалистами НИУ МЭИ на турбинах 800 МВт, показали, что при температурах масла на входе в подшипники ниже 40°C появляются отдельные низкочастотные всплески, при температурах ниже 39°C НЧВ наблюдаются практически на всех 12 подшипниках [13].

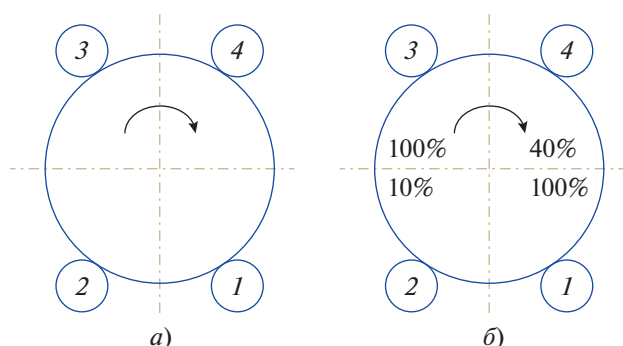
Пример 2. В период капитального ремонта ЦВД в ступенях турбины с третьей по десятую были установлены сотовые уплотнительные вставки. Зазоры в проточной части соответствовали формулярным значениям. В результате ремонта возникла НЧВ. Замена вкладышей подшипников № 1, 2 на вкладыши другого строения не дала ощутимого эффекта. В результате изменения схемы парораспределения на вариант, приведенный на рис. 3, б, удалось добиться работы турбоагрегата на всех режимах без НЧВ (нумерация клапанов соответствует порядку открытия, открытие клапанов указано в процентах).

Однако с применением подобной схемы парораспределения подшипник № 1 начал постепенно разогреваться, его температура достигла 100°C,

Рис. 3. Исходная (а) и измененная (б) схемы парораспределения ЦВД турбоагрегата. 1–4 – номер клапана

и поэтому работа турбогенератора до капитального ремонта происходила с включенным гидроподъемом. При капитальном ремонте подшипник опустили и увеличили масляные зазоры, что привело к нормализации температуры баббита, но вновь на переходных режимах стала проявляться НЧВ в области 25 Гц, т.е. НЧВ имела субгармонический характер.
