## ОЦЕНКА ЛАВИННОЙ ОПАСНОСТИ В НИЗКОГОРЬЕ НА ПРИМЕРЕ НОРИЛЬСКОЙ ЛАВИННОЙ КАТАСТРОФЫ В ЯНВАРЕ 2021 г.

## AN AVALANCHE HAZARD ASSESSMENT IN LOW MOUNTAINS, BASED ON THE EXAMPLE OF THE JANUARY 2021 NORILSK AVALANCHE DISASTER

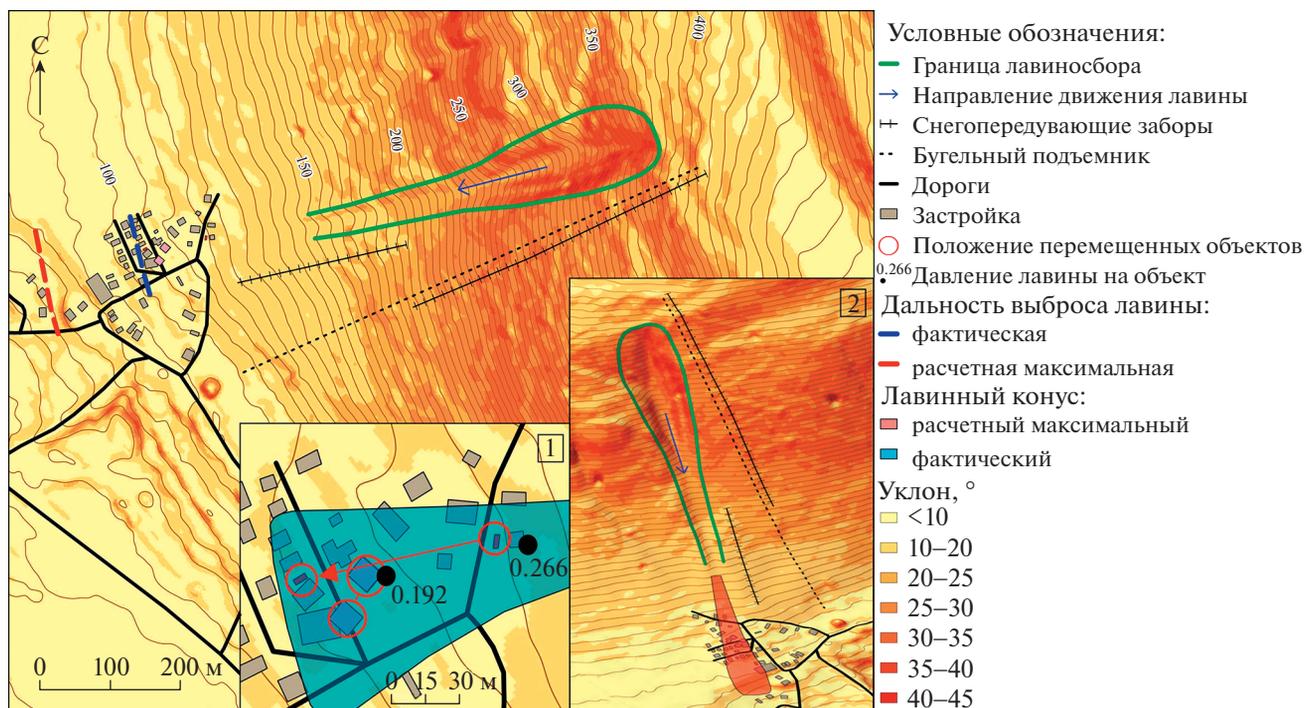
**Рис. 1.** Карта-схема территории горнолыжного комплекса «Гора Отдельная». Лавиносбор, в котором сформировалась снежная лавина, и селитебная территория в зоне ее воздействия.

программе QGIS была построена 3D-модель склона с цветовым обозначением углов. На модель вынесено положение существующей застройки (рис. 1), которая оказалась в зоне воздействия лавины.

На рис. 1 обозначена фактическая и расчетная максимальная дальности выброса лавины. Граница лавиносбора и максимального конуса выноса суммарно показывают опасную зону, без учета существующей застройки (рис. 1, врезка 2).

Расчетное пиковое давление лавины на объект, с учетом скорости 18 м/с, составило 0.266 МПа. Пиковое давление существует короткое время, но оказывает максимально разрушительное воздействие. Стены дома были разбиты, крыша сорвана и перенесена лавиной, это позволяет оценить высоту лавинного фронта  $\approx 10$  м, расчетное значение — 9 м. Возле дома находился металлический 20-футовый контейнер под инвентарь, который был перенесен лавиной на 80 м, крыша дома была обнаружена примерно на том же расстоянии (рис. 1, врезка 1).

этапе уменьшилось до 0.192 МПа (рис. 1, врезка 1). Второй дом, в котором находились люди, был собран из металлических контейнеров и не имел фундамента, поэтому его не смяло, а перенесло в лавинном потоке. Люди ощутили серию ударов [16] (лавина к тому моменту уже притормозила у ряда препятствий и дошла до сооружения серийной волн), а потом дом начало вращать, пока он не опрокинулся и не остановился (рис. 2). Общее количество попавших в лавину людей увеличилось до шести человек.

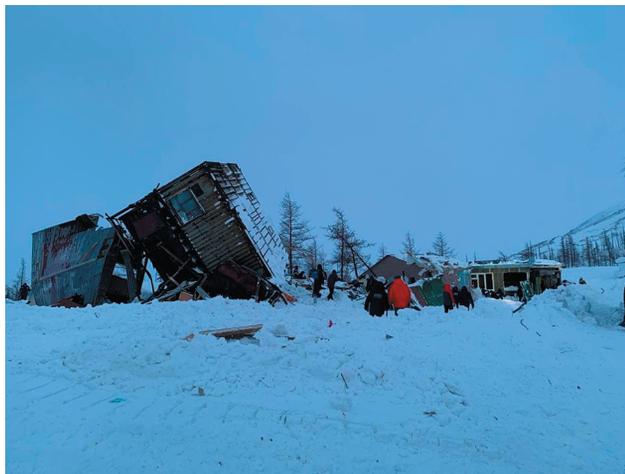
**Рис. 2.** Второй перемещенный лавиной дом, в котором находились люди (<https://24.mchs.gov.ru/deyatelnost/press-centr/operativnaya-informaciya/4354328>).

Если оценить рассматриваемую лавину, по табл. 1 она будет отнесена ко II категории опасности, в которую попадают лавины с расчетным пиковым давлением, превышающим 0.245 МПа. При таком давлении происходит разрушение сооружений КС-1, а именно такие дома подверглись воздействию лавины (рис. 2, 3).

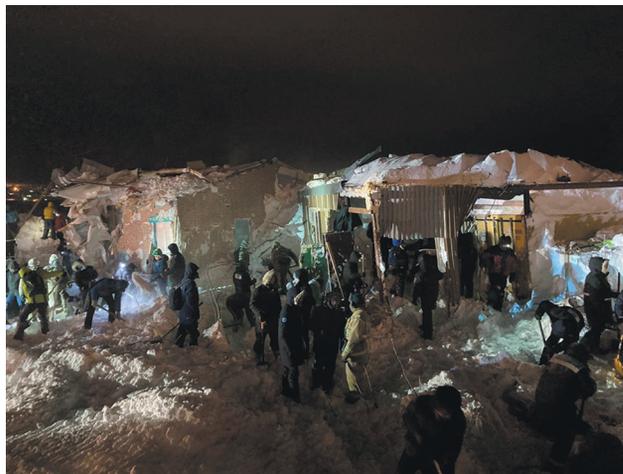
**Рис. 3.** Высота завалов на месте проведения поисково-спасательных работ превысила 5 м, что отчетливо видно по характеру лавинных отложений на застройке (<https://news.myseldon.com/ru/news/index/243574139>).

Расчетный объем сошедшей лавины составил 22 000 м<sup>3</sup>, площадь лавинных отложений на застроенной территории  $\approx 0.9$  га. Средняя высота завалов у объектов составила 3 м, максимальная 5–7 м (рис. 3). Расчет объема подтвердился фактическими характеристиками завалов территории.
