**ЭКОЛОГИЧЕСКАЯ  
И ПРИКЛАДНАЯ ГЕОМОРФОЛОГИЯ**

**КРУПНЫЙ ОПОЛЗЕНЬ И ВЫЗВАННОЕ ИМ ЦУНАМИ  
В БУРЕЙСКОМ ВОДОХРАНИЛИЩЕ**© 2020 г. А. Н. Махинов<sup>1,\*</sup><sup>1</sup> *Институт водных и экологических проблем ДВО РАН, Хабаровск, Россия**\*E-mail: amakhinov@mail.ru*

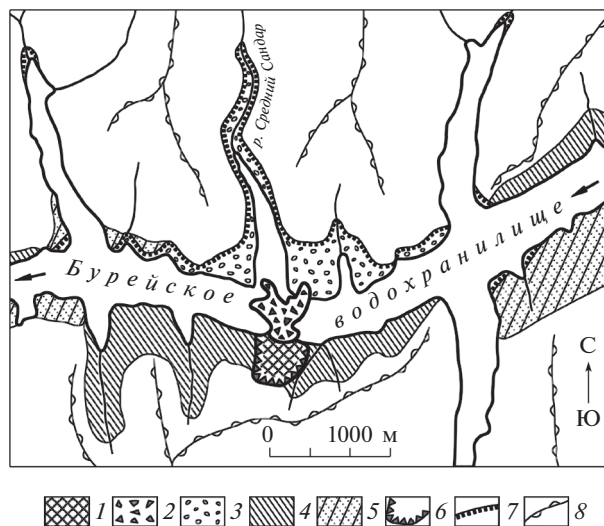
**Рис. 1.** Положение оползня в долине р. Буреи и границы воздействия цунами.

1 – поверхность скольжения оползня; 2 – оползневое тело; 3 – ареал уничтоженного волной леса; 4 – склоны долины: 4 – крутые, 5 – пологие; 6 – бровка стенки срыва; 7 – граница заплеска цунами; 8 – линии водоразделов. Стрелкой показано направление течения.

Долина Бурей на рассматриваемом участке имеет широтное направление (рис. 1). Она глубоко врезана — при ширине по верхней бровке 1.3–1.5 км относительные превышения расположенных рядом вершин над днищем 550–600 м. На всем протяжении исследуемого участка она затоплена водами Бурейского водохранилища, ширина затопленной части достигает 500–550 м при глубине 60–80 м. Устьевые участки притоков также затоплены и образуют узкие и глубокие заливы. Колебания уровня воды в водохранилище между максимальными отметками в начале осени и минимальными весной составляет 20 м.

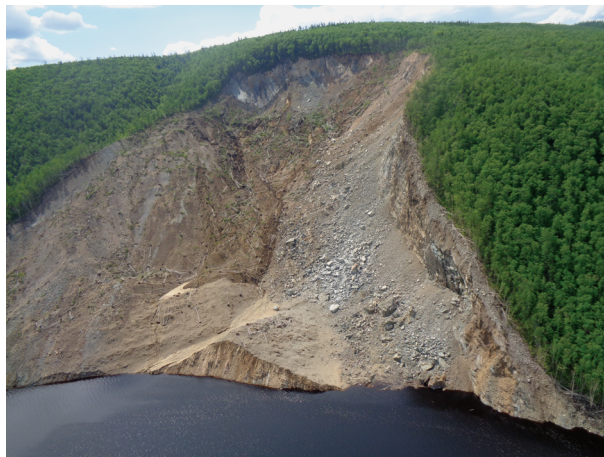
Рис. 2. Стенка срыва оползня 17.06.2019 г. (здесь и далее фото А.Н. Махинова).

**Стенка срыва.** До формирования оползня левый (южный) борт долины Буреи имел выпуклую форму. Крутизна его в нижней части составляла до 40°. Стенка срыва в плане имеет почти прямоугольную форму и значительные размеры: в длину – 600 м, в ширину – около 450 м (рис. 2). Максимальная толщина сместившегося блока пород достигала 150 м. С трех сторон по периметру стенки срыва вдоль верхней и боковых бровок образовались очень крутые, местами почти отвесные уступы высотой до 30 м, сложенные скальными породами. Расположенная под ними более пологая поверхность смещения перекрыта маломощным чехлом осыпного материала, состоящим из скальных обломков разного размера и небольших фрагментов рыхлых пород со стволами деревьев, сместившихся сверху. Продольный профиль стенки срыва имеет вогнутую форму с наименьшим уклоном (не превышающим 25°) в нижней ее части.

Северная и северо-западная бровки стенки срыва в зоне распространения рыхлых пород осложнены извилистыми в плане зияющими трещинами шириной до нескольких метров. По некоторым из них сразу после схода основной массы оползня сместились отдельные блоки пород на 3–4 м вниз.

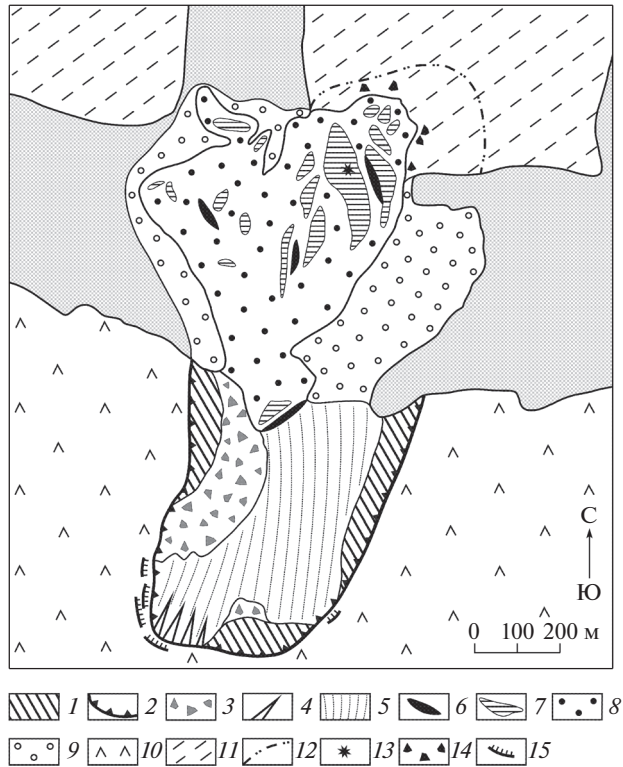
**Рис. 3.** Схема оползня по данным наземной съемки в середине января 2019 г.  
 1 – крутые стенки отрыва оползня с выходами коренных пород; 2 – бровка стенки срыва; 3 – скопления обломков у подножия уступа; 4 – рытвины; 5 – пологая стенка срыва с маломощным чехлом рыхлых отложений; 6 – глубокие рвы; 7 – гряды; 8 – поверхность оползневого тела; 9 – подводная часть оползня; 10 – крутой склон; 11 – террасовидная поверхность; 12 – площадь распространения галечного материала из затопленного русла Буреи; 13 – максимальная высотная отметка тела оползня; 14 – отдельно расположенные крупные камни; 15 – рвы и трещины отседания.

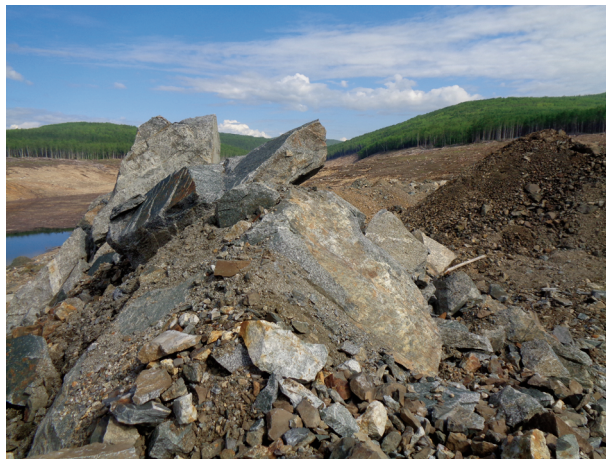
Рис. 5. Гряды на фронтальной части оползневого тела.

Наличие нескольких коротких и высоких валообразных нагромождений раздробленных пород во фронтальной части оползневого тела также свидетельствует о мощном боковом давлении оползня при его движении в сторону северного склона долины Буреи. Валу сложены разнообразным по размеру обломочным материалом, в составе которого преобладают глыбы размером до нескольких метров в поперечнике (рис. 5). При первичном обследовании нередко встречались блоки сцементированных многолетней мерзлотой рыхлых пород, состоящие из скоплений глыб, щебня и суглинисто-песка.

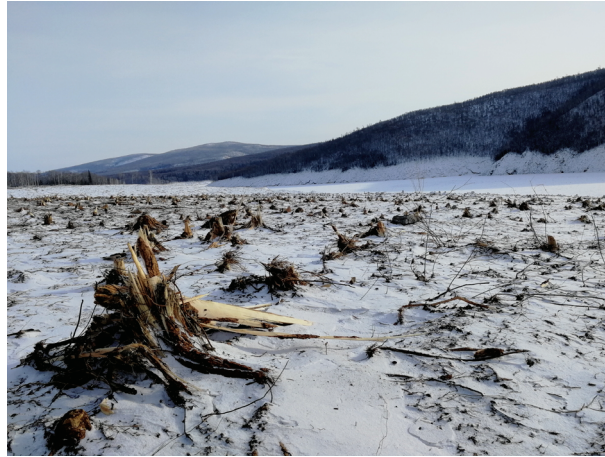
Рис. 6. Уничтоженный цунами лес на правом (северном) пологом склоне долины р. Буреи.

Общая площадь, на которой был полностью уничтожен лес, составила около 3,0 км<sup>2</sup>. Гидродинамический удар волны на обращенные к ее фронту склоны разрушил почвенный покров на участках протяженностью в сотни метров вдоль берегов водохранилища. Особенно большую площадь лишенные рыхлых отложений склоны занимают на уступе террасовидной поверхности, где скорость течения обратного потока воды была наиболее значительной. Выше уступа прослеживаются хорошо выраженные размывы грунта в виде линейно вытянутых ложбин. Протяженность их достигает 20 м при ширине до 5 м и глубине 0,7–1,5 м. Большие по площади участки размыва склоновых отложений отмечены в нижнем течении долины р. Ср. Сандар, где волна имела наибольшую высоту и энергию.

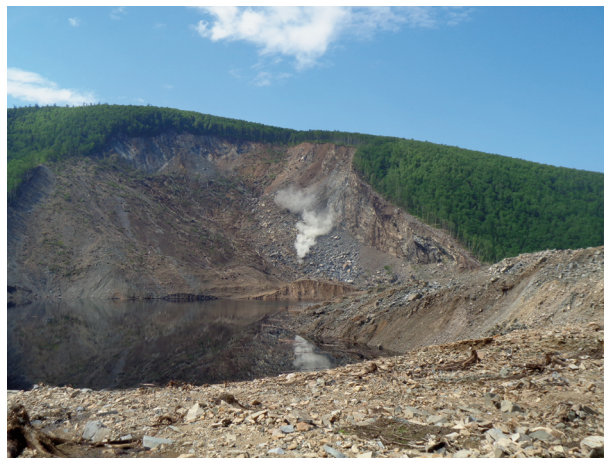
Рис. 7. Камнепад на западной стенке срыва Бурейского оползня (20 июня 2019 г.).

В настоящее время стенка срыва и оползневое тело испытывают преобразование вследствие деятельности различных экзогенных процессов. Основную роль в этом играют обвалы на скалистых участках стенки и сползание небольших блоков рыхлых пород в зоне наиболее интенсивного дробления, а также эрозионные процессы, разрушившие низкую перемычку между южным бортом долины-водохранилища и оползневым телом. Вдоль верхней и западной кромок стенки срыва имеются многочисленные трещины, по которым время от времени происходят небольшие оползни размером до 5 × 20 м. В июне на западной кромке отвесной стенки срыва, сложенной скальными породами, постоянно происходили камнепады (рис. 7). Активизация этих процессов обусловлена, вероятно, оттаиванием многолетней мерзлоты.
