ПРАВОБЕРЕЖНАЯ ЦИМЛЯНСКАЯ КРЕПОСТЬ ХАЗАРСКОГО КАГАНАТА ПО РАСКОПКАМ 2006–2021 гг.

© 2023 г. В. С. Флёров*

Институт археологии РАН, Москва, Россия

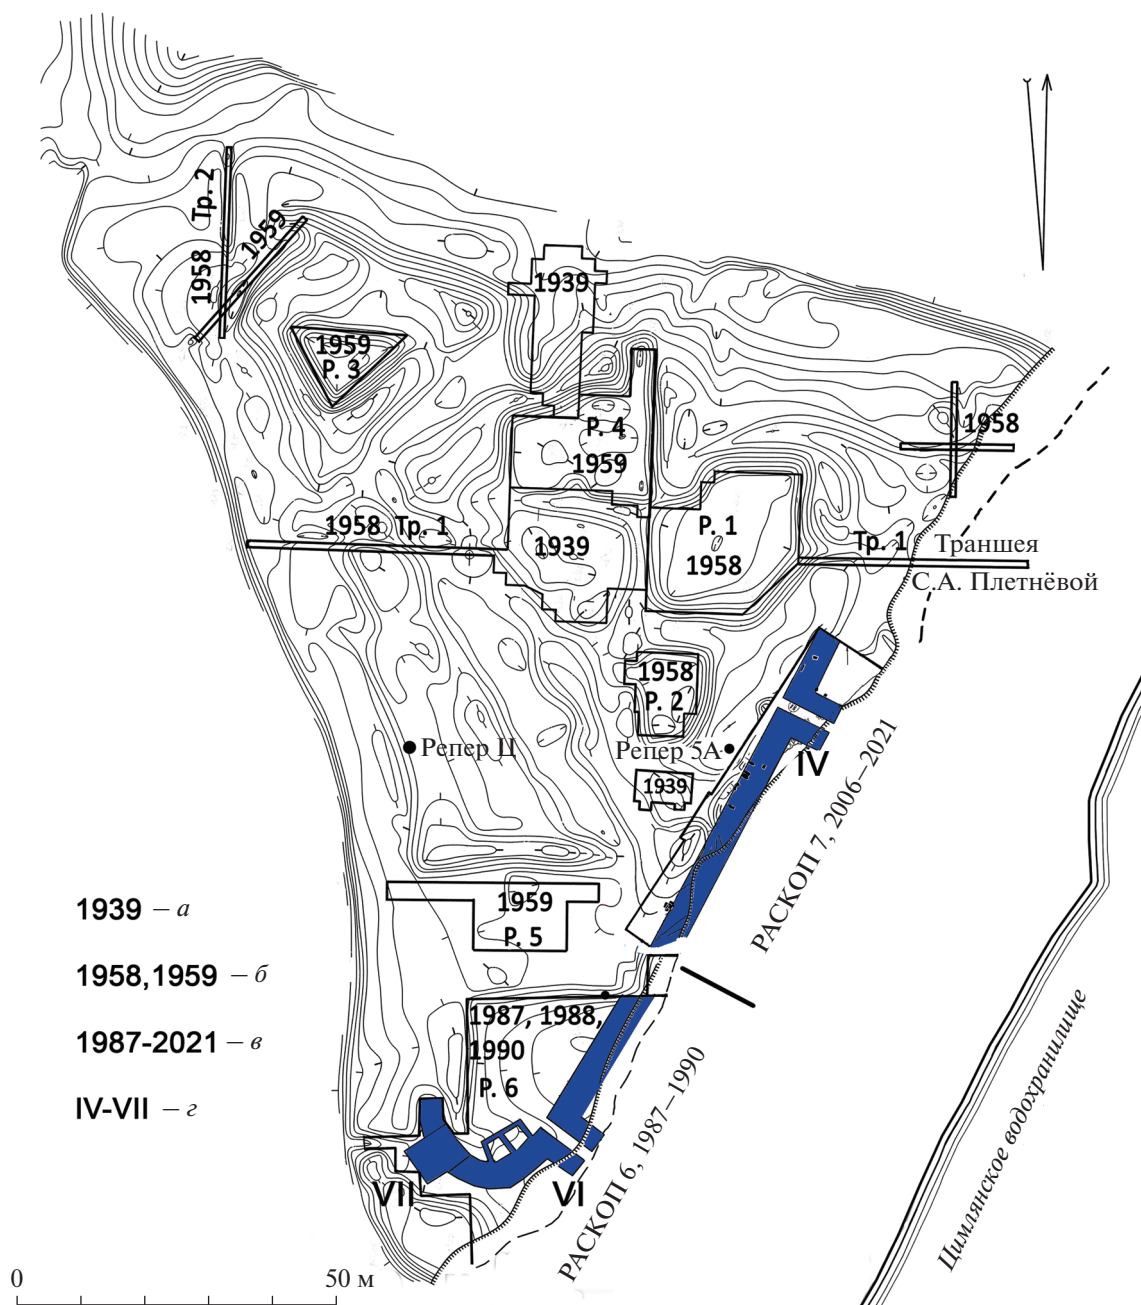
Рис. 1. Правобережная Цимлянская крепость. Синим-tonирована реконструкция стен и башен по раскопкам до 2022 г. Условные обозначения: а – раскопы И.И. Ляпушкина; б – раскопы С.А. Плетневой; в – раскопы В.С. Флёрова; г – башни).

С раскопками башни IV выявлена вся череда сохранившихся башен на восточной стене крепости и на ее южном овале (Рис. 1). Местоположение угловой северо-восточной башни III, также указанной на плане И. Сацыперова, вроде бы определила С.А. Плётнева раскопом в форме креста (1994. С. 277). Не исключено, что остатки этой башни уже обрушились. Обозначенная на плане И. Сацыперова башня V, располагавшаяся на отрезке стены между башнями IV и VI, не сохранилась к началу раскопок на городище в 1987 г., она также рухнула в обрыв. Предположительно стояла против квадратов 27–29 (рис. 2, 2). К ней примыкала стена какой-то постройки, от которой остались два блока в кв. 28. Совершенно не обследованной остается западная стена крепости. Это дело далекого будущего.

С учетом работ 1987–1990 гг. вскрыто две трети восточной крепостной стены (рис. 1). Тем самым закончено исследование разрушаемого на наших глазах ее участка протяженностью, включая башню VI, около 95 м. Не следует, однако, забывать, что теперь процесс разрушения перекинулся на внутреннюю территорию крепости. Только по случайности мы успели раскопать жилище № 50 с соседним погребком и кирпичную вымостку. Что скрывается за длинной стенкой раскопа 7? Имеются в виду не только жилища, но весь комплекс керамики и вещей, в том числе датирующие и монеты.

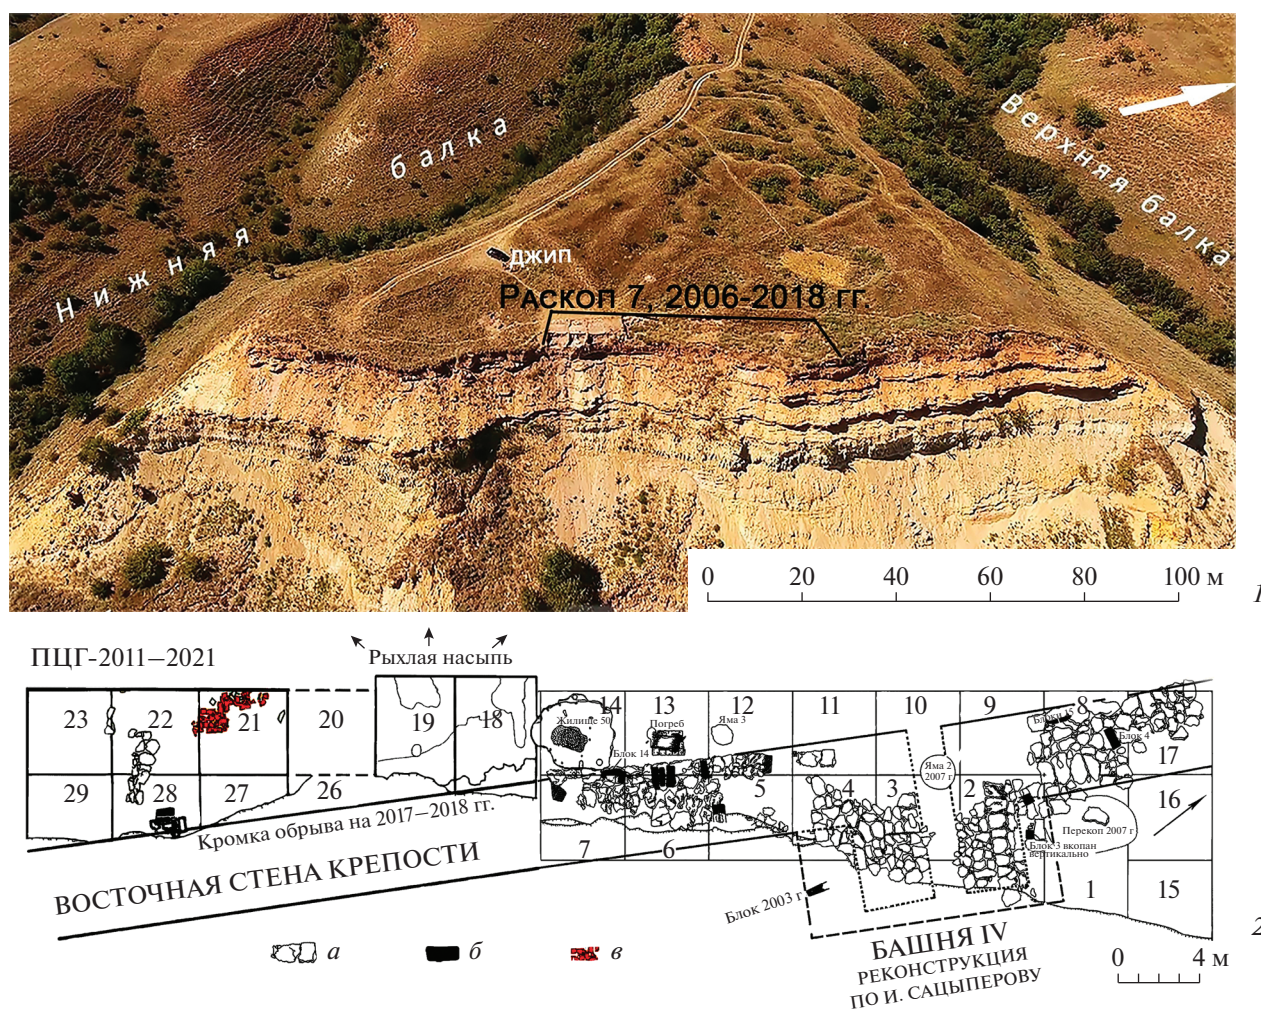
Рис. 2. Правобережная Цимлянская крепость. 1 – вид со стороны Цимлянского водохранилища; 2 – раскоп 7. Условные обозначения: а – плиты основания стены; б – блоки; в – кирпичи.

Как бы ни хотелось вслед за И.И. Ляпушкиным (1940. С. 58–62) и С.А. Плетнёвой продолжать работы внутри городища, но к 2005 г. пришло осознание необходимости сменить стратегию раскопок. Отныне их следовало сосредоточить исключительно вдоль обрушающейся восточной стороны городища протяженностью около 175 м (рис. 2, 1).

женностью 32 м и башни IV (рис. 2, 2). Основание сохранилось фрагментарно и только в кв. 8 – на всю ширину. В кв. 6, 7 оно обрушилось наполовину, южнее – полностью. Но и при такой сохранности направление стены реконструировано с большой точностью. От кладки стены сохранились лишь несколько блоков.

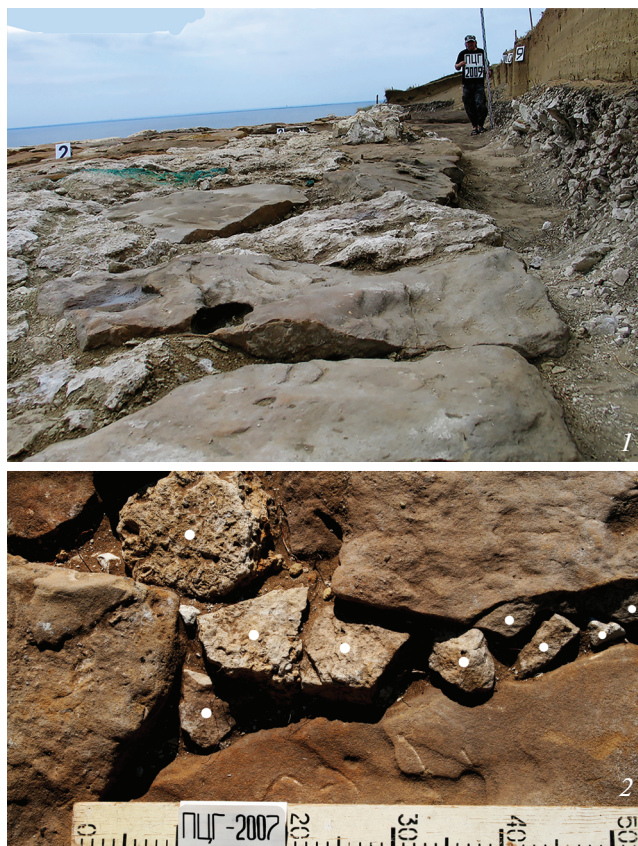
Рис. 3. Правобережная Цимлянская крепость. 1 – плиты основания крепостной стены, вид с севера, кв. 9, 10, 2009 г.; 2 – мелкие камни-вставки между плитами (помечены белыми точками), 2007 г.

Решение проблемы создания устойчивого основания нашли в простом строительном приеме. Все стыки и швы между плитами самым тщательным образом заполнялись вставкой мелких обломков песчаника и ракушечника, щели забивали крошечным тех же пород и белого известняка, оставшимися при обработке блоков. Вставки тщательно подбирали по размерам и форме. Для узких щелей шли узкие, для треугольных – треугольные. Часто результат достигался заполнением большой лакуны между плитами несколькими вставками-камнями (рис. 3, 2).

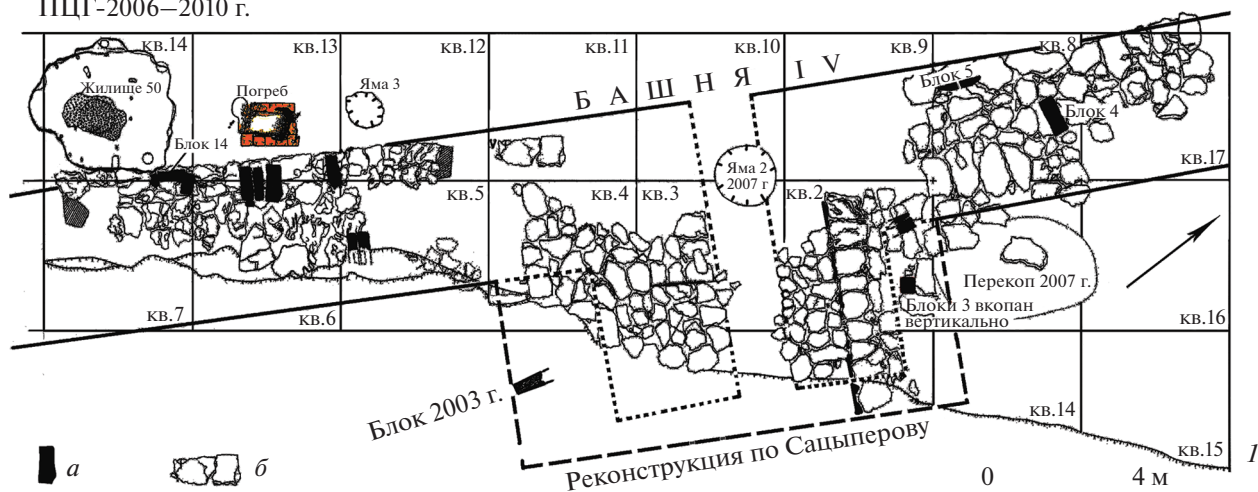
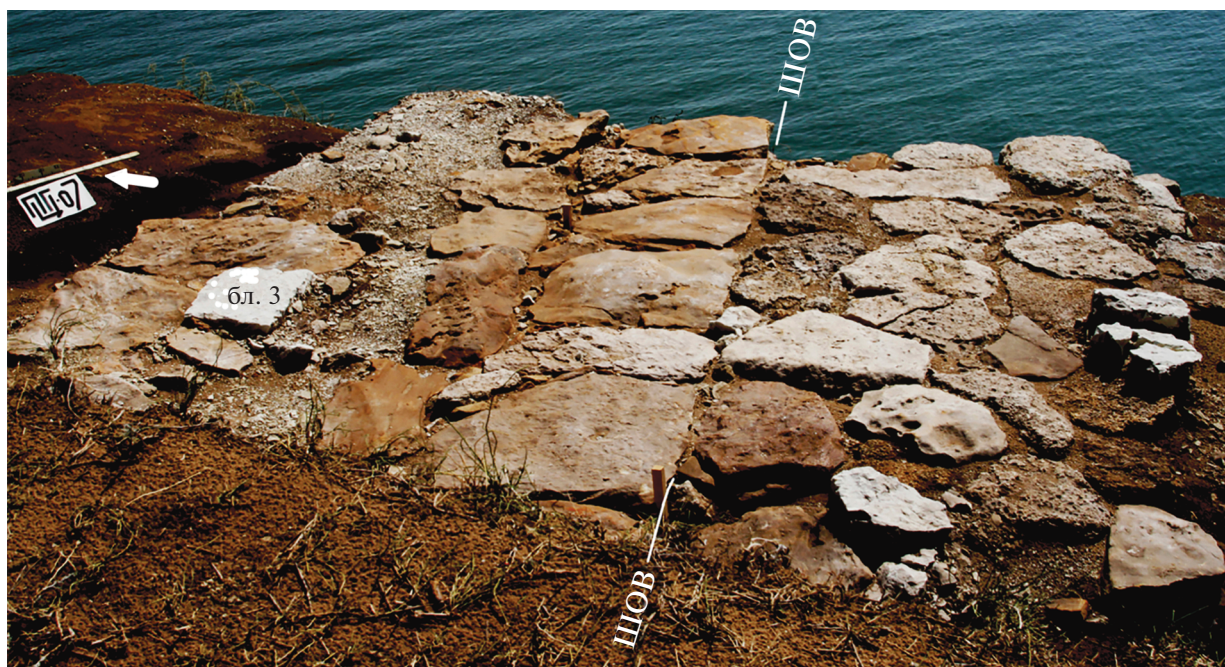
ПЦГ-2006–2010 г.

Рис. 4. Правобережная Цимлянская крепость. 1 – башня IV и два варианта ее реконструкции. В кв. 13, 14 юртообразное жилище № 50 и погребок с облицовкой сырцовыми кирпичами. Условные обозначения: а – блоки, б – плиты основания стены; 2 – северная стена башни, два вида кладки разделены продольным “швом”, вид с востока (крепостная стены заслонена бортом раскопа).

Башня IV. Участок основания восточной крепостной стены, к которому она примыкала, не сохранился (рис. 4, 1). Из двух стен башни в лучшем состоянии основание северной боковой, сооруженное двумя типами кладки, разделенными продольным строго прямым “швом” (рис. 4, 2).

Противолежащая стена башни, к югу от шва, сохранилась хуже (рис. 4, 1). Здесь картина иная. Во-первых, изменился материал плит, преобладают плиты из ракушечника. Во-вторых, используются плиты, значительно меньшие по размеру. Крупными размерами выделяется лишь одна – 110 × 45 см. Прочие не превышают в поперечнике 50–70 см. Подогнаны друг к другу менее тщательно, что, впрочем, компенсировалось вставками между ними мелких камешков.

В первый вариант, малый (изображен точками на рис. 4, 1), включены плиты, которые с полной уверенностью относятся к основанию башни. При этом за пределами башни оказывались плиты и два блока в углу между башней и крепостной стеною, в том числе блок № 3 (на рис. 4, 1 тонирован красным). За пределами реконструкции оставался и блок 2003 г. с южной стороны башни.

Второй, большой вариант реконструкции (изображен прерывистыми линиями), охватил указанные плиты и блоки, в результате чего башня получила другие очертания – значительно расширилась. В первом варианте реконструкции размеры башни – длина не менее 10 м, ширина вдоль крепостной стены 8.5 м. По второму варианту длина не менее 10 м, ширина 12.5 м. Ширина

Блоки. В отличие от южного угла крепости, где найдены даже кладки блоков (Флёров, 1994. С. 493–497. Рис. 2–6), на раскопе 7 оказалось всего 14 блоков разной сохранности (рис. 4, 1). Полностью сохранился один – блок 4 в кв. 8, некоторые целые растрескались и рассыпались после расчистки. От других дошли обломки *in situ*. Замеры блоков из раскопок 2006–2009 гг.:

Уникален по расположению блок 3, вмонтированный вертикально между плитами под их общий уровень на северной стороне башни IV в кв. 2 (рис. 4, 1, 2). Его сечение 42×38.5 см. Как глубоко он уходил вниз, осталось неизвестным. Извлечь его не удалось. При очередном обрушении в межсезонье раскопок блок 3 вместе с соседними плитами рухнул с обрыва.

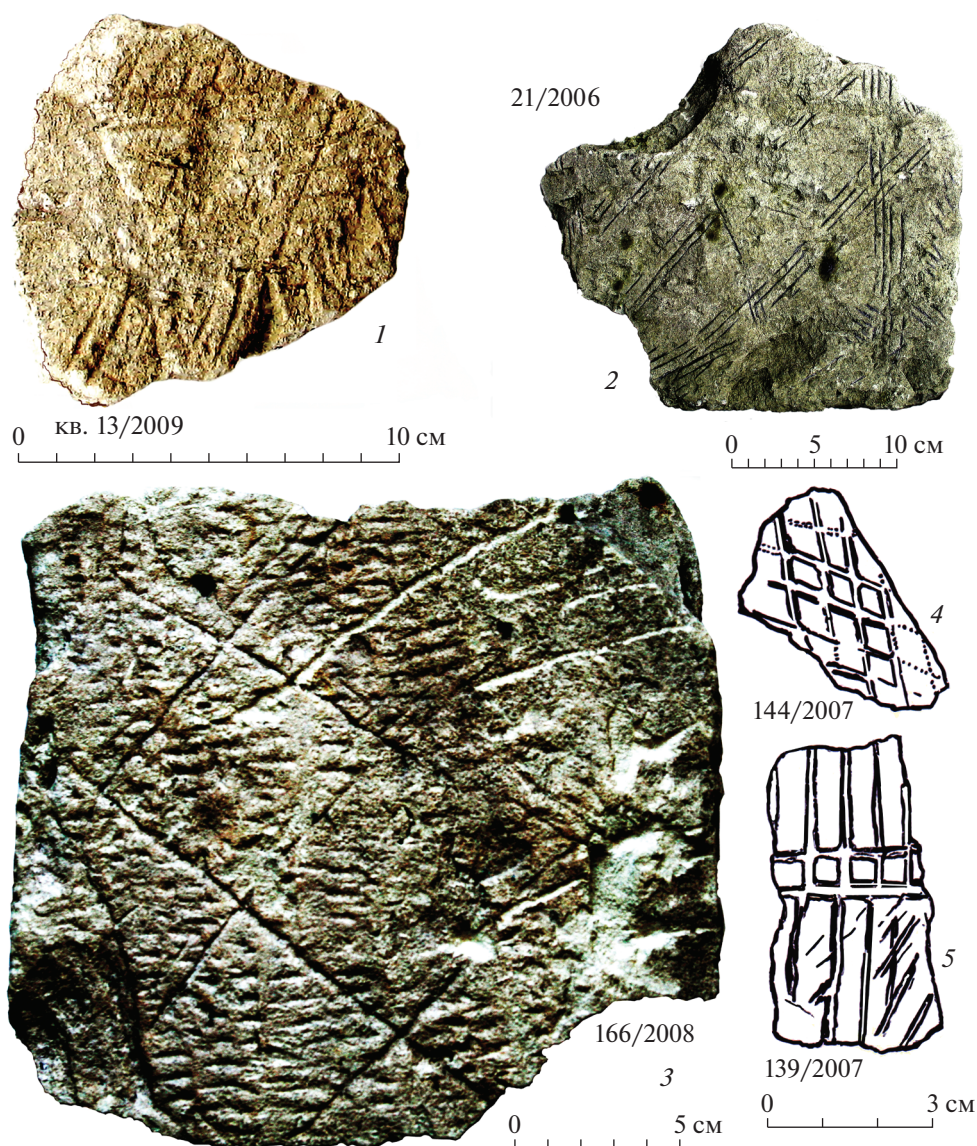
Рис. 5. Основные виды врезного декора на блоках Правобережной Цимлянской крепости.

Значение открытия И.И. Ляпушкина возросло с обнаружением в ходе наших раскопок нескольких десятков фрагментов блоков с аналогичным декором (типичные образцы на рис. 5).

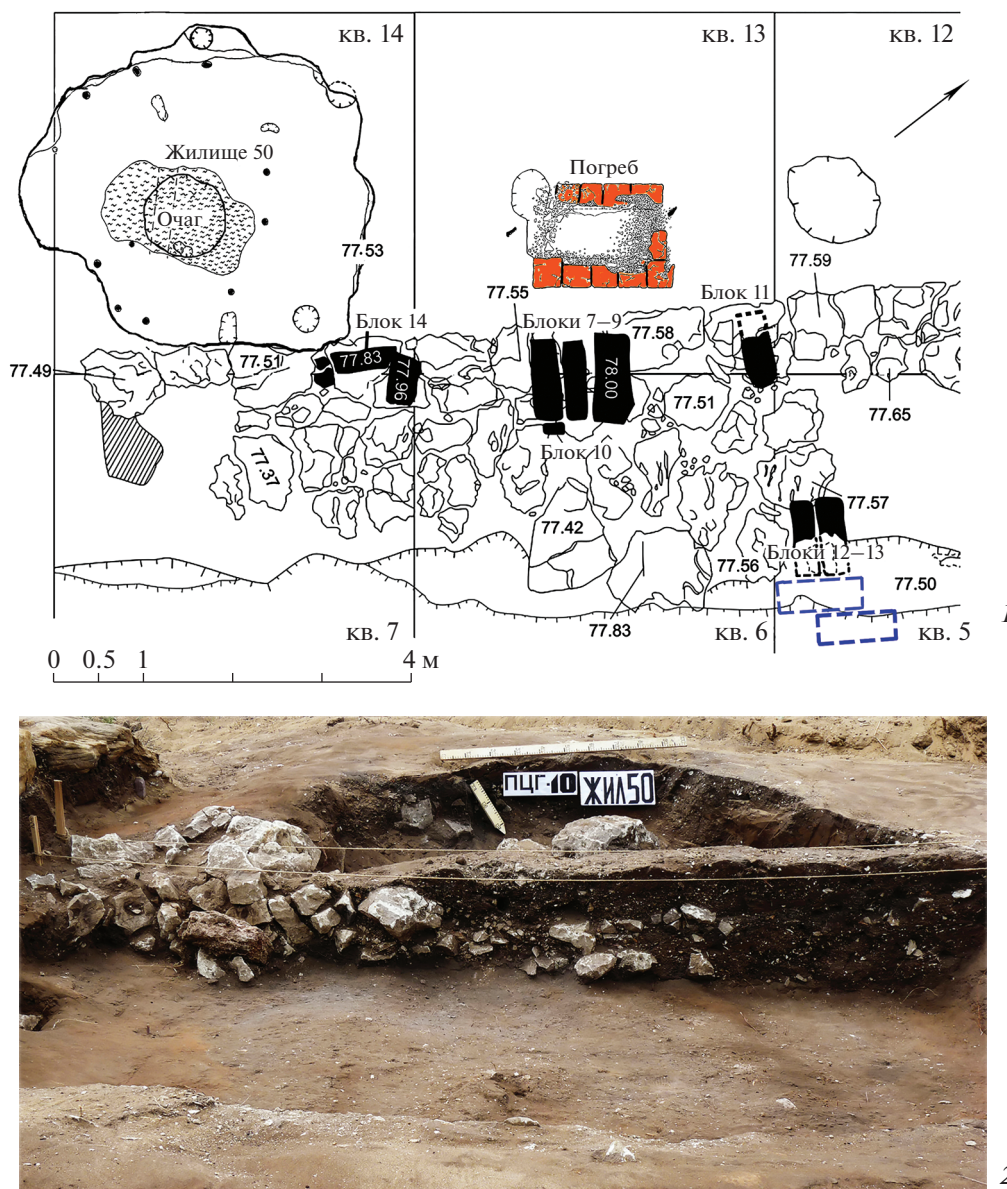
Рис. 6. Юртообразное жилище № 50 и погребок с облицовкой сырцовыми кирпичами. 1 – фрагмент плана раскопа 7; 2 – стратиграфия заполнения жилища.

Юртообразное жилище № 50 – одно из важнейших открытий на раск. 7. Расположено в кв. 14 вплотную к основанию восточной крепостной стены (рис. 6; 7, 1). Размеры его котлована по верхней кромке: СЮ – 3.30 м, ВЗ – 3.40 м. Глубина от уровня обнаружения более 40 см. Котлован можно было бы формально назвать круглым, если бы не ломаная линия плана, что связано с тем, что он выкопан в мягком слое эпохи бронзы. Его контур мог терять правильные очертания уже при использовании жилища.

кулярно основанию крепостной стены была оставлена стратиграфическая бровка (рис. 6, 2; 7, 1 — разрез ВГ).

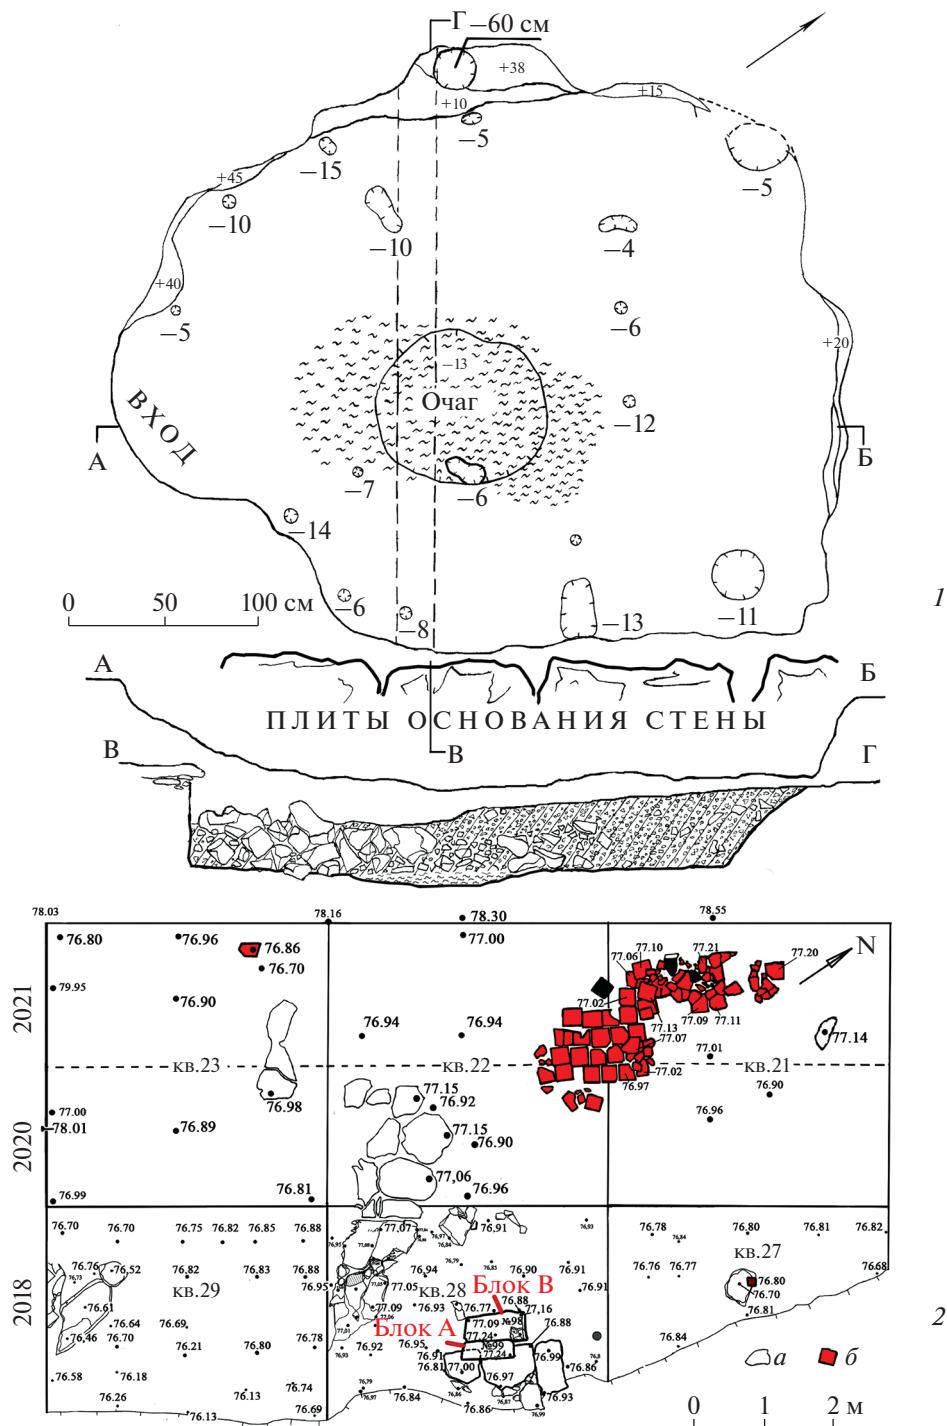
Рис 7. Правобережная Цимлянская крепость. 1 – юртообразное жилище № 50; 2 – кирпичная вымостка жилища, 2011 г. Условные обозначения: а – плиты; б – кирпичи.

Вход-спуск в жилище находился на южной стороне. Его пологий пандус хорошо выделяется на разрезе АБ (рис. 7, 1), при том, что стенки котлована, хотя и не вертикальные, но довольно крутые. Вход не мог располагаться с востока – здесь крепостная стена. Северная стенка особенно кру-

Лунки каркаса по размещению и размерам составляют функциональные группы (рис. 7, 1). Основная – семь лунок вдоль стен, круглые или эллипсовидные, диаметром до 10 см и глубинами от 5 до 16 см. Необъяснимо отсутствие таких лунок у северной стенки котлована. Не исключено, что они пока не найдены. Нет объяснения и тому, что лунки опор данного жилища, как и всех прочих в

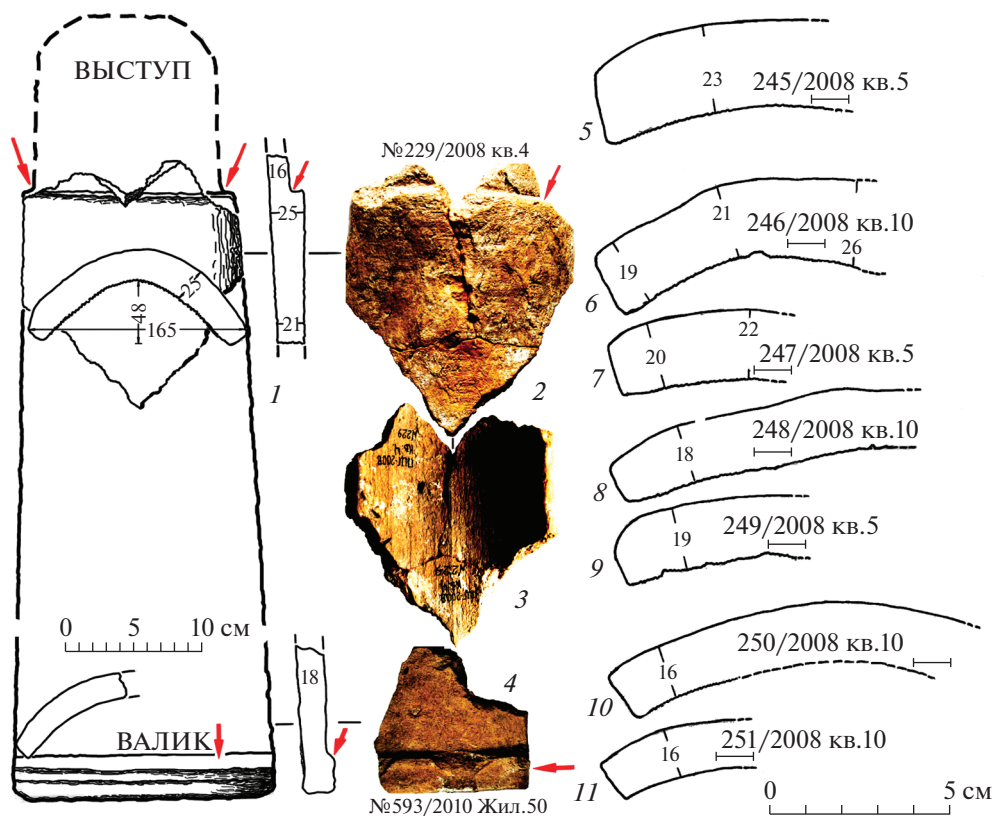
Рис. 8. Калиптеры Правобережной Цимлянкой крепости.

Целые экземпляры *калиптеров* не найдены. Сделана попытка их реконструкции на основе трех фрагментов (рис. 8, 1–4). Особого внимания требует характерная особенность правобережных калиптеров, указывающая на несовершенство их изготовления – нескончаемое разнообразие поперечных профилей и колебание толщины (рис. 8, 5–11).
