## РЕЗУЛЬТАТЫ НАТУРНЫХ ИССЛЕДОВАНИЙ КОРРОЗИОННОЙ И АБРАЗИВНОЙ СТОЙКОСТИ ИОННО-ПЛАЗМЕННОГО ПОКРЫТИЯ, СФОРМИРОВАННОГО НА ОБРАЗЦАХ ТРУБНЫХ ПОВЕРХНОСТЕЙ НАГРЕВА БИОТОПЛИВНОГО КОТЛА<sup>1</sup>

Представлены результаты натуральных исследований коррозионной и абразивной стойкости поверхностей экспериментальных образцов трубной стали 20 с защитным ионно-плазменным покрытием на основе Cr–CrN и без него за время их экспозиции в течение 1000 ч в топке котла номинальной мощностью 200 кВт, работающего на гранулированном биотопливе. Образцы выдерживались в рабочем режиме 220 ч, в режиме простоя 780 ч. Температура внутри задней дымовой коробки, где были размещены экспериментальные образцы, составляла около 700°С. Химический анализ состава золы, полученной при сжигании лузги подсолнечника, показал наличие калия, фосфора, серы и хлора, т.е. тех элементов, присутствие которых может привести к образованию высокоагрессивных коррозионно-опасных соединений при конденсации влаги в периоды простоя котла. Выявлено, что исследуемое покрытие не подверглось коррозионному разрушению, его адгезионная прочность за время выдержки не изменилась, исходная толщина покрытия снизилась в среднем на 10–15%, шероховатос

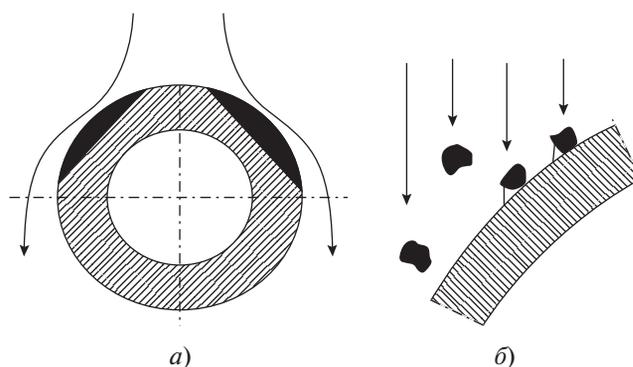
Рис. 1. Абразивный износ труб.

*a* — места абразивного износа трубы (выделены черным цветом) набегающим потоком газов; *б* — упрощенная схема срезания частицами золы металла с поверхности трубы

Использование сельскохозяйственных отходов, при сжигании которых образуется зола с высоким содержанием кремнезема, влечет также к абразивному износу трубных поверхностей котлов. Труба, находящаяся под действием потока с абразивными частицами, теряет свою первоначальную форму (рис. 1), поскольку при поперечном обтекании наибольшему износу подвергаются боковые стенки, расположенные под углом 30°–60° к потоку, где он проходит по касательной к поверхности трубы.

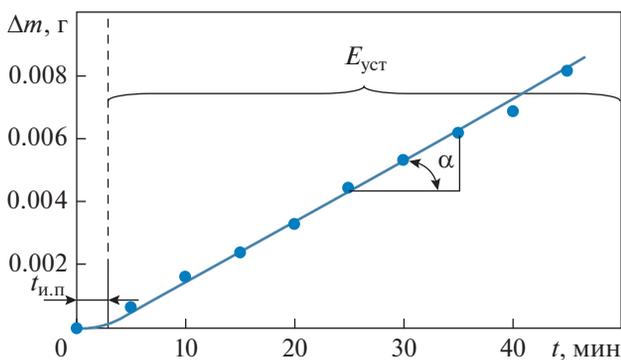
Рис. 6. Характерный вид зависимости, описывающей динамику процесса абразивного износа пластичных материалов.

$t_{и.п.}$  – инкубационно-переходный период;  $E_{уст}$  – период с установившейся скоростью износа

Потерю массы образца вычисляли, сравнивая ее значения до и после выполнения эксперимента. В результате исследований группы образцов с покрытием и без него получили кинетические кривые абразивного износа  $\Delta m = f(t)$  (рис. 6), по которым можно проводить сравнительный анализ основных характеристик процесса абразивного износа образцов: длительности инкубационно-переходного периода ( $t_{и.п.}$ ) и установившейся скорости абразивного износа ( $E_{уст} = tg\alpha$ ).

на образцах с защитным ионно-плазменным покрытием из Cr–CrN наблюдался инкубационно-переходный период процесса абразивного износа (см. рис. 6).

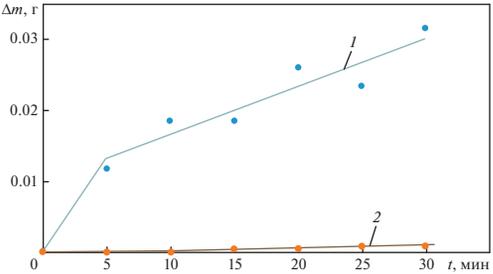
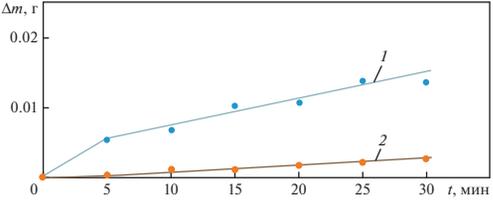
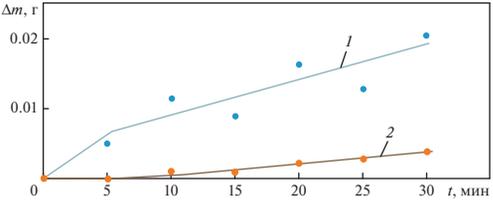
**Таблица 4.** Результаты абразивных испытаний образцов с нанесенным ионно-плазменным покрытием Cr–CrN и без него после выдержки в течение 1000 ч в топке действующего биотопливного котла

Угол атаки, град	Тип образца		Кривые абразивного износа образцов без покрытия (1) и с покрытием на основе Cr–CrN (2)
	без покрытия	с покрытием	
30

В табл. 4 представлены фотографии следов абразивного износа поверхностей образцов при различных углах атаки воздушно-абразивного потока и результаты испытаний образцов с ионно-плазменным покрытием из Cr–CrN и без него после выдержки в течение 1000 ч в топке действующего биотопливного котла. Форма следа абразивного износа после проведения испытаний изменилась от эллипса (при 30°) до окружности (при 90°).

Также выявлено, что стойкость к абразивному износу у образцов с покрытием увеличилась не менее чем в 2.5 раза. Это связано с тем, что покрытие предотвращает появление оксидной пленки на поверхности образцов во время испытаний в котле.
