МЕХАНИЗМЫ ДЕГРАДАЦИИ МЕТАЛЛА ОБОРУДОВАНИЯ
И ТРУБОПРОВОДОВ ТУРБОУСТАНОВОК ЭНЕРГОБЛОКОВ АЭС:
КЛАССИФИКАЦИЯ И ИДЕНТИФИКАЦИЯ

Эксплуатация энергоблоков АЭС сопровождается развитием различных механизмов деградации металла (МДМ) под воздействием рабочей среды. Предупреждение повреждений и исключение внезапных разрушений оборудования и трубопроводов (ОиТ) на действующих АЭС зависит от своевременного выявления тех элементов и узлов, в которых создаются предпосылки для проявления и интенсификации механизмов деградации металла. При этом поиск причин возникновения повреждений линий трубопроводов и деталей оборудования должен основываться на определении доминирующего МДМ. От правильности решения этих задач зависит эффективность разрабатываемых технических мероприятий по восстановлению и предупреждению в дальнейшем подобных повреждений. Несмотря на значительный опыт и накопленные статистические данные о повреждениях металла рабочих контуров энергоблоков АЭС, установление идентификационных признаков и выявление доминирующих МДМ в условиях эксплуатации турбоустановок энергоблоков атомных станций остаются весьма актуальными. Это подтверждается существующими различиями в подходах к классификации МД

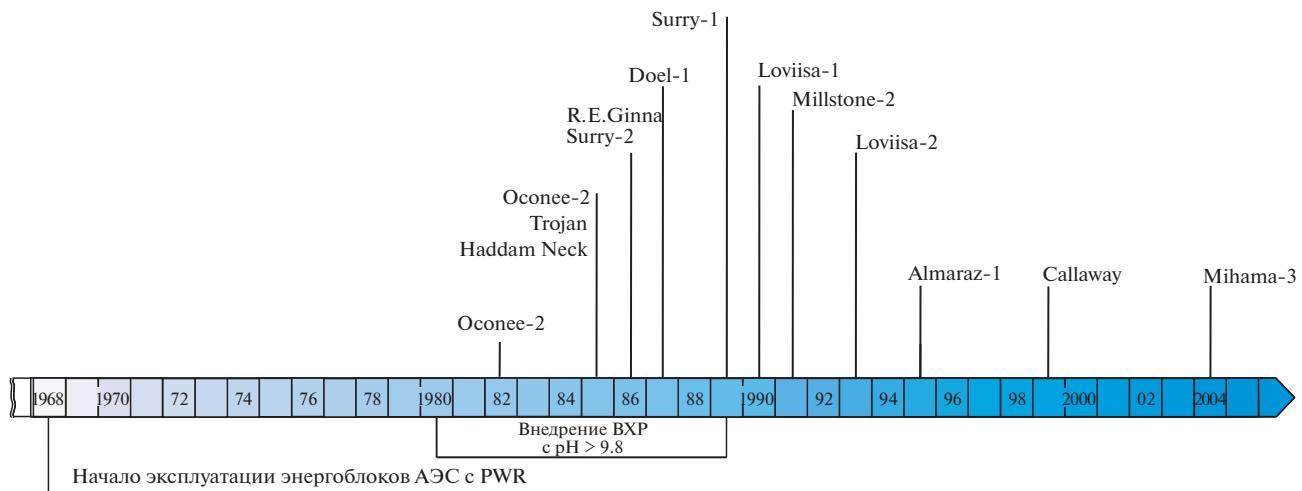
Рис. 1. Наиболее значительные аварии на атомных станциях мира с реакторными установками PWR из-за эрозионно-коррозионного износа [1]

эррозионно-коррозионных разрушений [1], в том числе с человеческими жертвами. Наиболее известной является авария на АЭС Surry (США), произошедшая в 1989 г. из-за эрозионно-коррозионного разрушения трубопровода питательной воды, в результате которой были жертвы среди станционного персонала. До сих пор имеют место случаи внезапного разрушения элементов ОиТ турбоустановок энергоблоков АЭС.

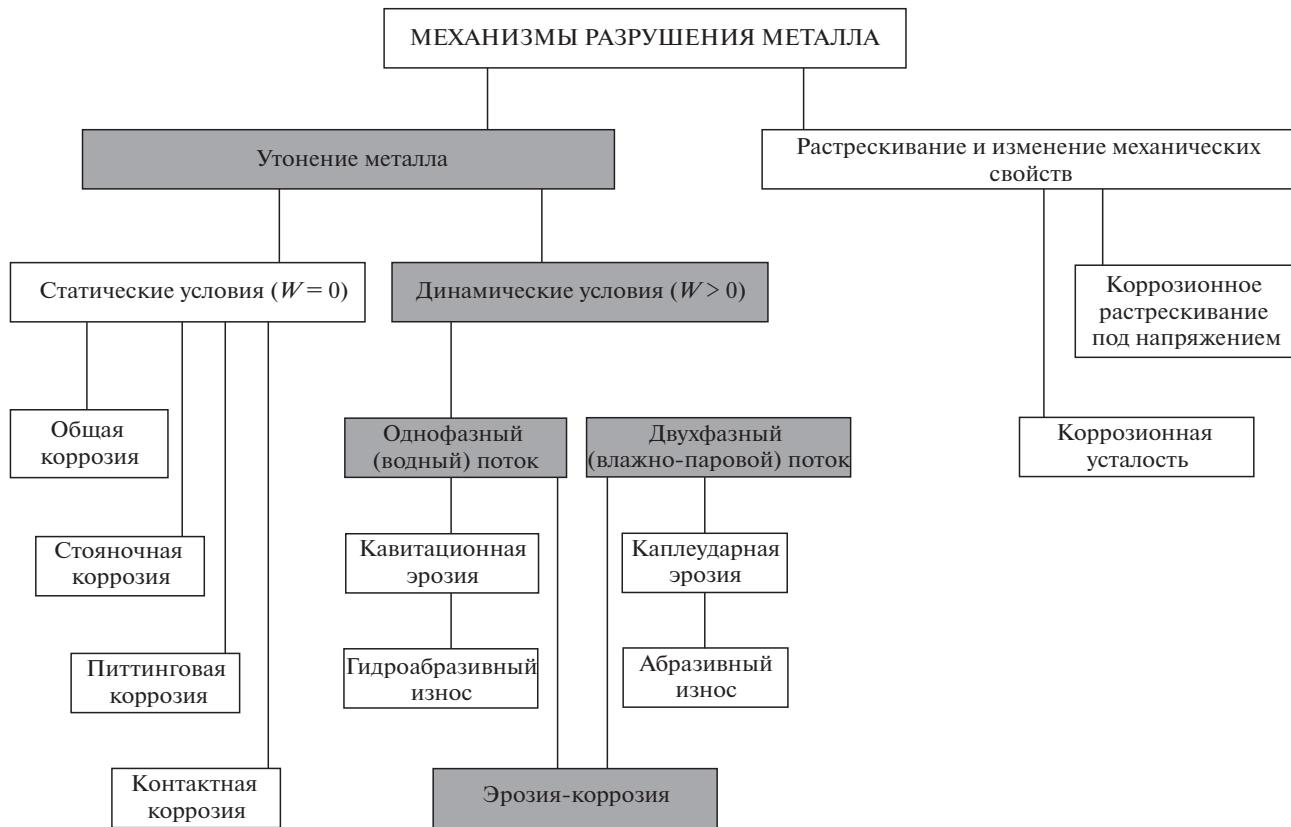
Рис. 3. Классификация основных МДМ элементов ОиТ II контура энергоблоков АЭС.
 W – скорость рабочей среды

На рис. 3 представлена схема классификации МДМ, в которой все механизмы делятся на две группы. В первую группу включены механизмы, действие которых ограничивается поверхностным слоем (утонение металла), а во вторую – механизмы, приводящие к растрескиванию и образованию трещин. Следует отметить, что механизмы деградации в динамических условиях воздействия движущейся среды имеют существенные различия в однофазных (водных) и двухфазных (влажно-паровых) потоках, поэтому представлены отдельными группами. В структуру классификации включен такой механизм, как ГАИ, который обусловлен механическим воздействием твердых взвесей, находящихся в потоке рабочей среды.

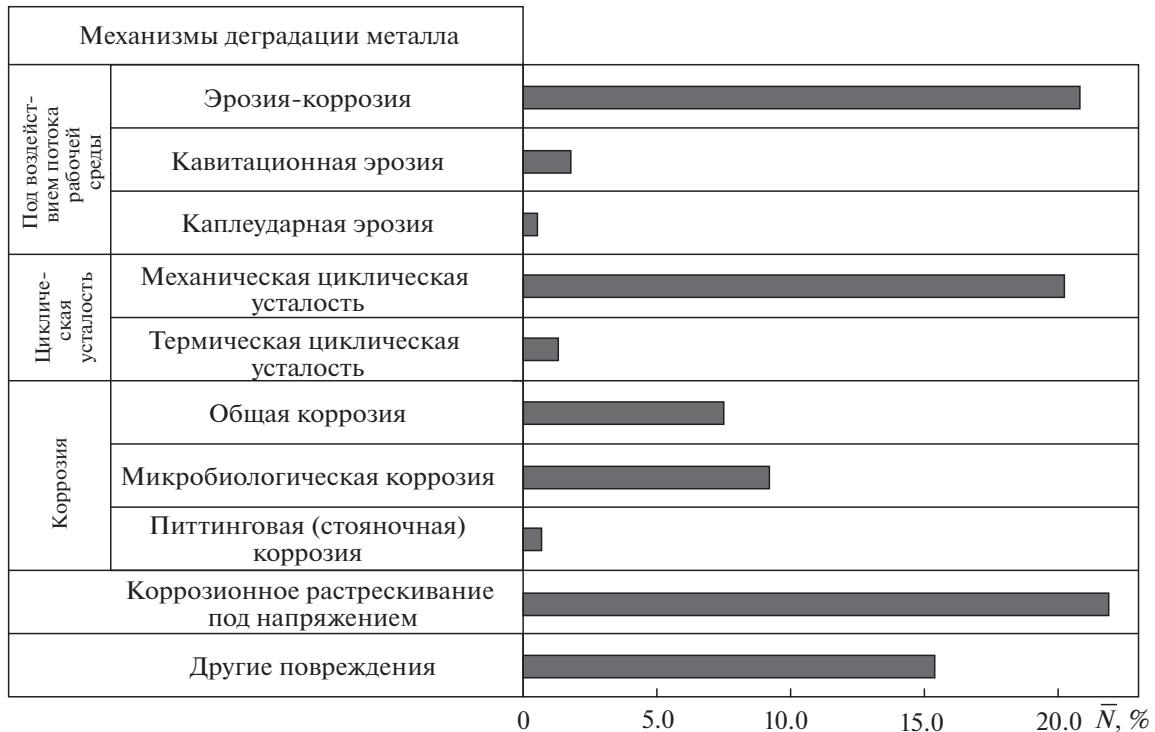
Рис. 4. Статистические сведения из базы данных CODAP о доле повреждений ОиТ \bar{N} энергоблоков АЭС, приходящихся на различные МДМ [8]

Проблеме повреждаемости ОиТ энергоблоков АЭС уделяется большое внимание в странах, эксплуатирующих атомные станции. Ведутся систематизация и анализ статистических данных о случаях повреждения элементов II контура энергоблоков под воздействием различных МДМ с выявлением тенденций в этой области. На рис. 4 представлены некоторые выдержки из базы данных CODAP о доле повреждений ОиТ II контура энергоблоков АЭС, приходящихся на различные МДМ [8]. В этой работе объединены некоторые виды механизмов коррозионного

растрескивания, доля которых в суммарной повреждаемости составляет около 22%.

Поскольку механизмы коррозионного растрескивания в большей степени реализуются в I контуре, то в соответствии со статистическими данными можно говорить о том, что для ОиТ турбоустановок энергоблоков АЭС наибольшее количество повреждений связано с реализацией механизма ЭК. На втором месте – повреждаемость элементов трубопроводов от механической циклической усталости, что обусловлено, прежде всего, наличием вибрационных нагрузок.

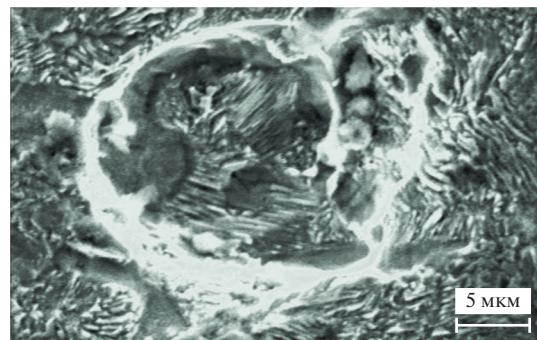
*a)*

Для примера на рис. 5, *a* показан элемент поверхности металла, поврежденной кавитационной эрозией [11]. На ней хорошо видны выбоины, типичные для механических разрушений. На рис. 5, *б* представлен рельеф поверхности металла после воздействия каплеударной эрозии [12], который отличается большим количеством углублений механического происхождения. Для морфологии поверхности после воздействия гидроабразивного износа (рис. 5, *в*) [13] характерно сочетание множества углублений различных размеров с площадками более мелких эле-

Рис. 5. Типичные примеры морфологии поврежденной поверхности металла под воздействием кавитационной эрозии (*а*), каплеударной эрозии (*б*), абразивного износа (*в*) [11]

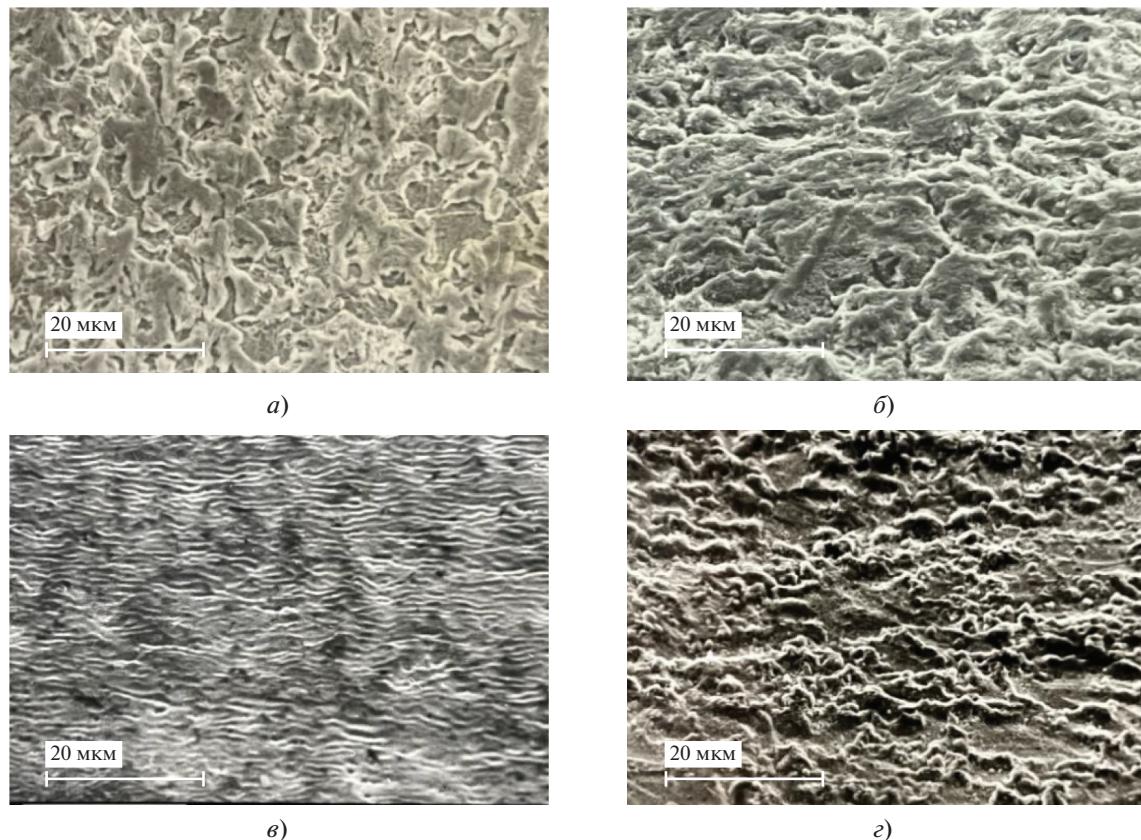
Рис. 6. Фрактограммы поверхности образцов из углеродистой стали (сталь 20) после эрозионно-коррозионного воздействия двухфазного (влажно-парового) потока (степень влажности пара 25%; скорость потока 150 м/с). Температура, °С: а – 120; б – 170; в – 212; г – 170 (с дозированием в поток ОДА [14])

комплекс исследований закономерностей ЭК в высокоскоростном влажно-паровом потоке [14]. В процессе этих исследований были определены экспериментальные зависимости влияния степени влажности и скорости пара, температуры, значения водородного показателя pH и других параметров двухфазного потока на интенсивность эрозии-коррозии различных металлов. Результаты изучения морфологических изменений поверхности образцов из углеродистой стали 20 под воздействием ЭК при температуре влажно-парового потока 120°С представлены на рис. 6, а. На фрактограмме можно отметить наличие различных мелких элементов разрушения металла (гребни отрыва, ямки, углубления разной формы). Однако главным фактором является присутствие большого количества плоских площадок без существенных деталей рельефа.

На рис. 6, б приведена фрактограмма поверхности образца стали 20 после эрозионно-коррозионного воздействия влажно-парового потока при температуре 170°С. Видно, что плоские безрельефные участки практически исчезли, имеется большое количество ярко выраженных углублений неправильной и овальной формы, а также глубу-

Поверхность образца из стали 20 после эрозионно-коррозионного воздействия влажно-парового потока при температуре 212°С показана на рис. 6, в. Здесь можно отметить наличие волнистого рельефа поверхности металла с линейными довольно равномерно расположенными бороздками. Это обусловлено процессом пассивации и замедлением химического растворения оксида железа. Результаты аналогичных исследований [15] показали, что температура влияет как на структуру эрозионно-коррозионных повреждений поверхности, так и на толщину оксидного слоя (рис. 7).

концентрацией в потоке 3.0–5.0 мкг/кг. Сравнивая фрактограммы, приведенные на рис. 6, б и г, можно видеть, что в присутствии присадки ОДА существенно изменяется структура поврежденной поверхности стали. Это в определенной степени объясняет снижение интенсивности ЭК при дозировании ОДА. Полученные сведения следует учитывать при идентификации механизма эрозии-коррозии металла под воздействием рабочей среды, в том числе в присутствии ОДА.

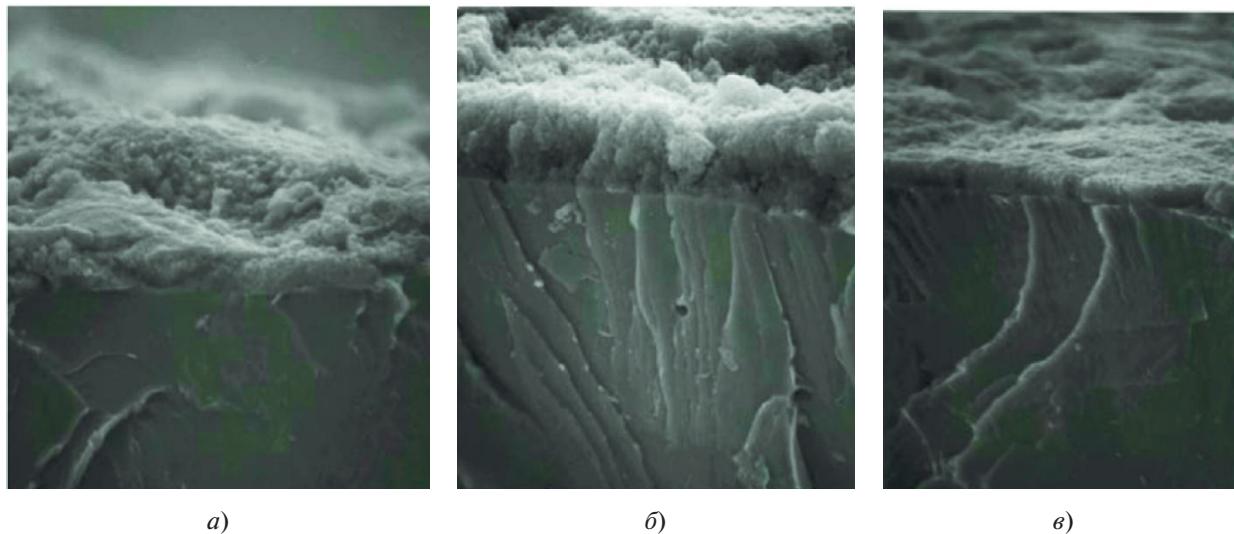
Рис. 7. Влияние температуры рабочей среды на толщину оксидного слоя на поверхности стали в условиях воздействия механизма эрозии-коррозии [14].

Температура, °С: а – 120; б – 180; в – 225.

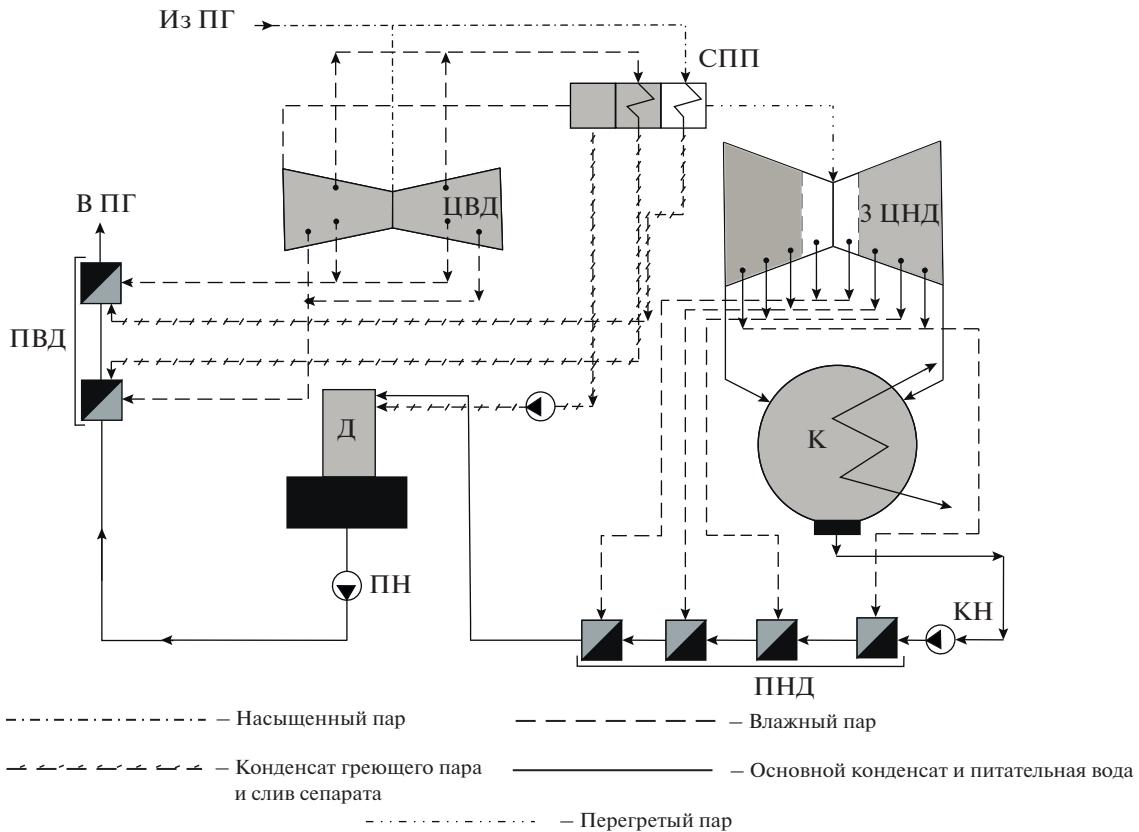
Рис. 8. Принципиальная тепловая схема турбоустановки К-1000-60/3000 с указанием фазового состояния среды в рабочем контуре.
ПГ — парогенератор; СПП — сепаратор-пароперегреватель; ЦВД — цилиндр высокого давления турбины; ЦНД — цилиндр низкого давления турбины; К — конденсатор; КН — конденсатный насос; ПН — питательный насос; ПВД — подогреватель высокого давления; ПНД — подогреватель низкого давления; Д — деаэратор

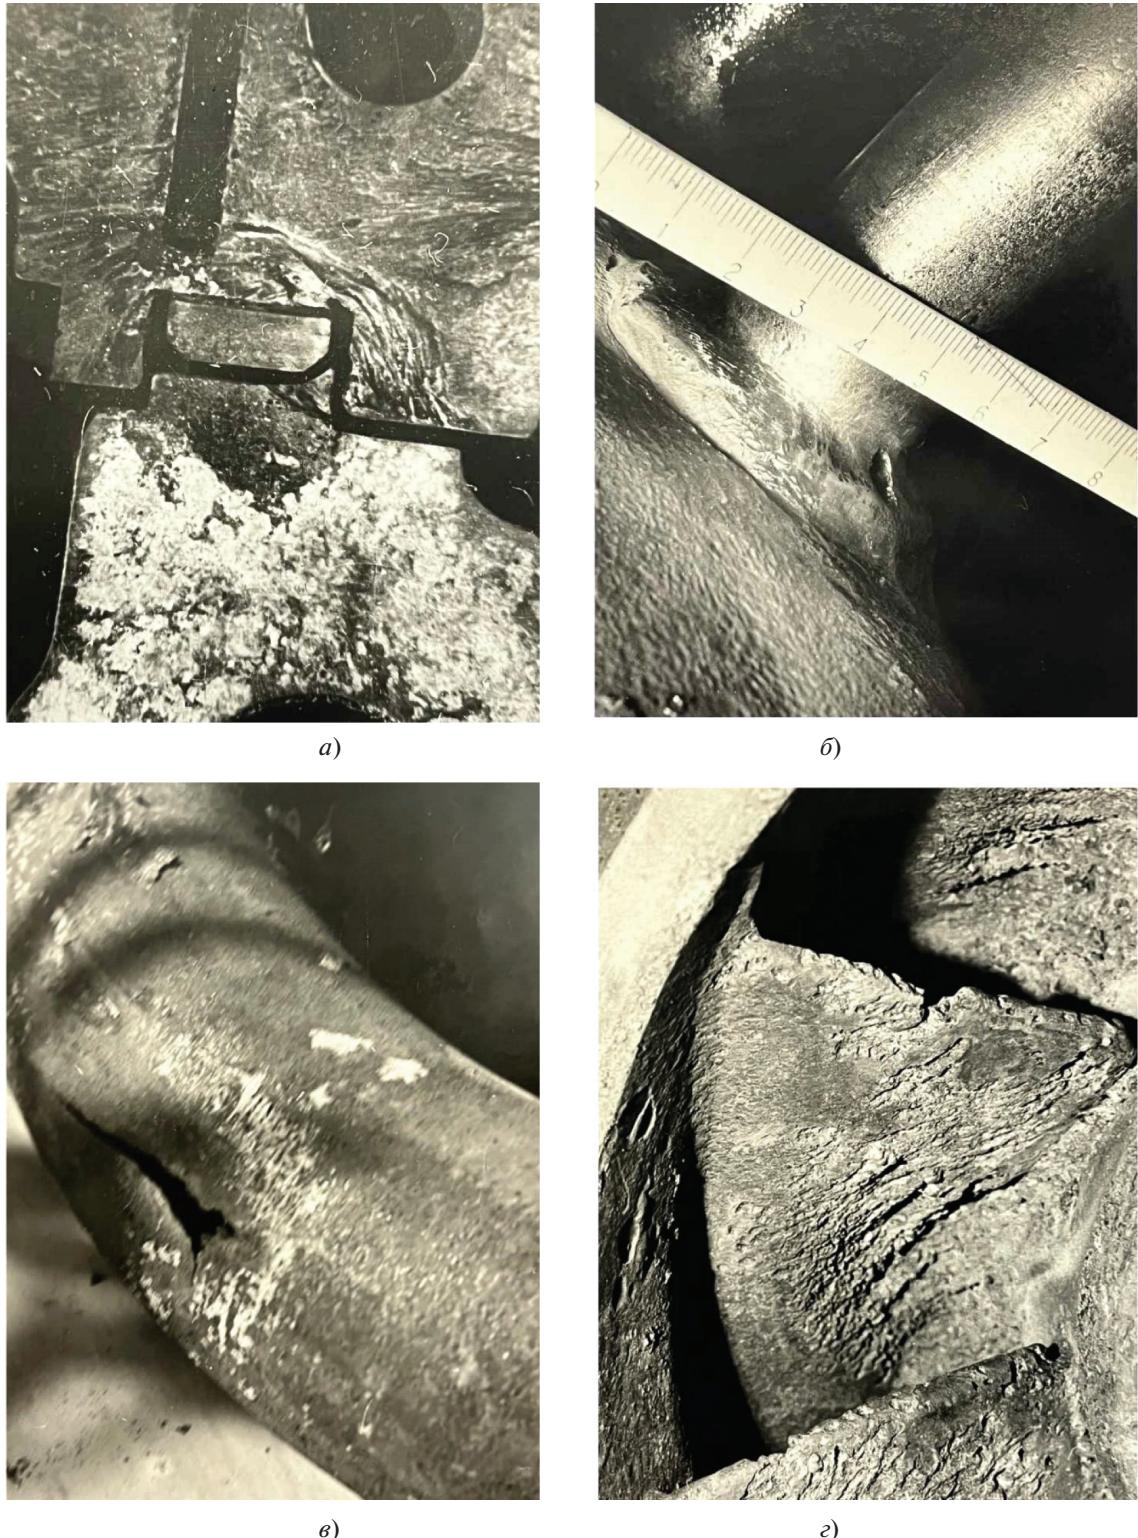
Рис. 9. Примеры внешнего вида эрозионно-коррозионного повреждения разъема обоймы диафрагмы турбины насыщенного пара (а), эрозионно-коррозионного повреждения элементов трубной системы ПВД в зоне приварки трубы (б) и на внешнем радиусе гиба трубы (в), повреждения лопаток насоса под воздействием кавитационной эрозии (г)

Из таблицы следует, что эрозия-коррозия является одним из наиболее распространенных МДМ, которому подвержены ОиТ энергоблоков, изготовленные из углеродистой и низколегированной стали и работающие в однофазном (водном) и двухфазном (влажно-паровом) потоках. Во влажно-паровой зоне проточной части турбины отмечаются случаи каплеударной эрозии лопаток последних ступеней, а также ЭК корпуса турбины и стыков диафрагм (рис. 9, а).

В элементах ОиТ с проточной частью сложной формы, где рабочей средой является водный поток, возможна реализация механизма локальной эрозии-коррозии металла, например на внешнем радиусе гибов трубопроводов (рис. 9, б). Участки трубопроводов после регулирующей арматуры и суживающих устройств могут быть подвержены кавитационной эрозии. Также проявление механизма КавЭ возможно в проточной части насосов (рис. 9, в). При этом следует учитывать, что кави-

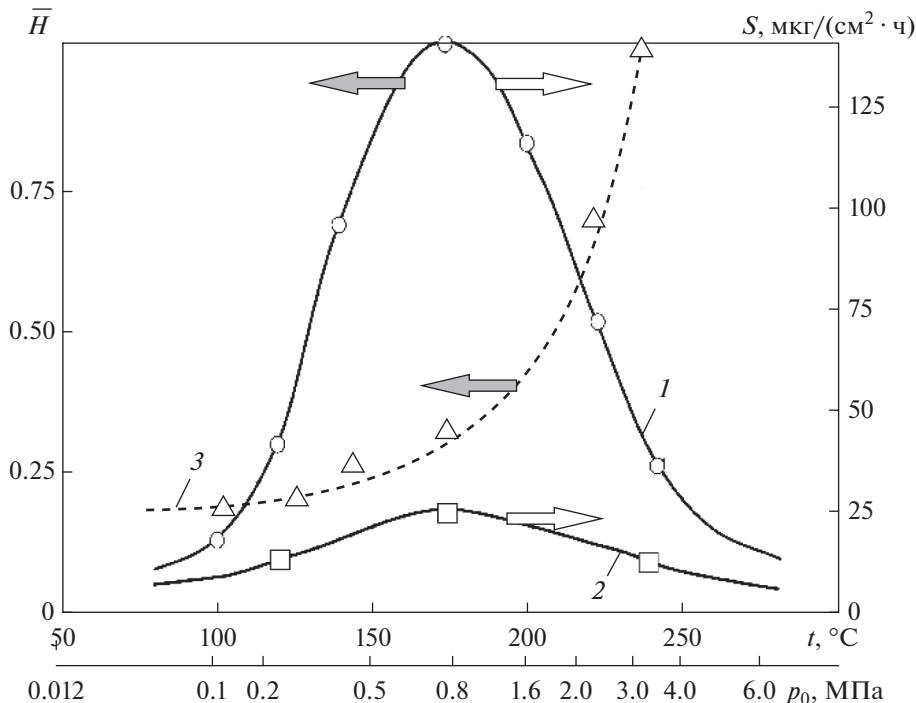
Рис. 10. Результаты экспериментальных исследований зависимости относительного утонения ($\bar{H} = \Delta h / \Delta h_{\max}$, где Δh — утонение; Δh_{\max} — максимальное утонение) и скорости эрозии-коррозии (S) образцов из углеродистой стали (сталь 20) (1) и низколегированной стали 12ХМ (2), а также алюминиевого сплава АМГ-2 (3) от начальных параметров на входе в канал (температуры t_0 и давления p_0) влажно-парового потока при степени влажности пара 25% и скорости потока 0.3 М (М — число Маха)

Установлено, что в двухфазном потоке в диапазоне температур 120–210°C алюминиевый сплав АМГ-2 (менее прочный, чем стали 20 и 12ХМ) обладает более высокой эрозионно-коррозионной стойкостью (рис. 10). Это объясняется, с одной стороны, различными свойствами защитных оксидных пленок алюминиевого сплава и стали, а с другой – отсутствием эффекта кавитации в двухфазном потоке. При кавитационном воздействии интенсивность износа (утонения) образцов из алюминиевого сплава, уступающего по механическим свойствам стали, была бы значительно выше. Это подтверждает гипотезу о том, что во влажно-паровом потоке нет условий для реализации кавитационной эрозии.
