## НАУЧНЫЕ АСПЕКТЫ ТЕХНОГЕННОЙ АВАРИИ И ВОССТАНОВЛЕНИЯ САЯНО-ШУШЕНСКОЙ ГЭС

© 2021 г. М. П. Федоров<sup>1</sup>, Ю. К. Петреня<sup>1</sup>, \*

<sup>1</sup>Санкт-Петербургский политехнический университет Петра Великого, Санкт-Петербург, Россия

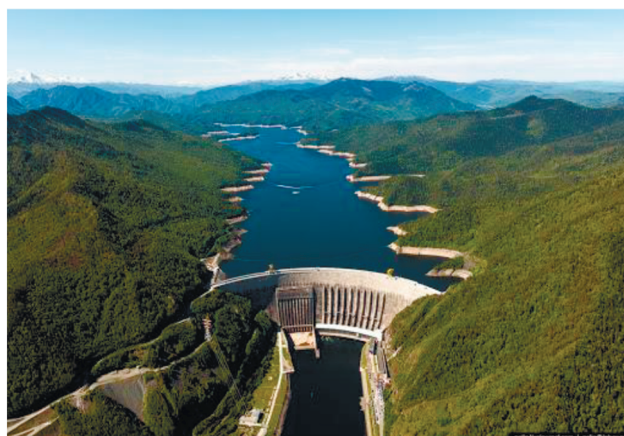
Рис. 3. Общий вид Саяно-Шушенской ГЭС.

Саяно-Шушенская ГЭС им. П.С. Непорожного расположена на границе Республики Хакасия и Красноярского края, в верховьях р. Енисей (рис. 3). Плотина имеет высоту 242 м и длину по гребню 1074 м. Объем водохранилища – более 30 км<sup>3</sup>. Установленная мощность ГЭС – 6400 МВт. Десять гидроагрегатов ГЭС имеют номинальную мощность 640 МВт каждый при расчетном напоре 194 м. Общая пропускная способность турбин 3400–3600 м<sup>3</sup>/с. В 2000 г. было официально завершено строительство, которое началось в 1963 г. (при этом включение в сеть первого гидроагрега-

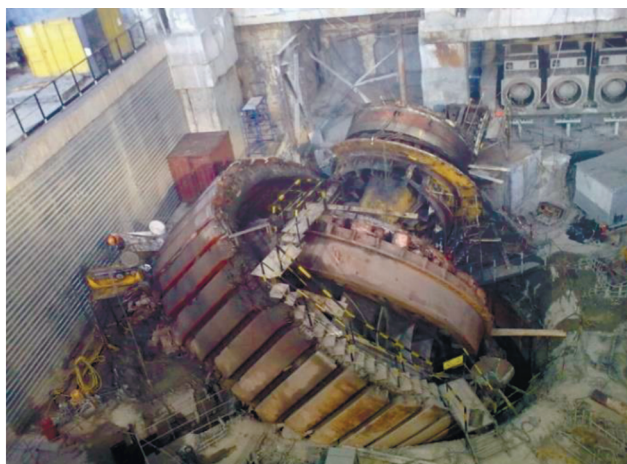
Произошел обрыв крепления крышки турбины и выталкивание вверх многотонного агрегата. Большой объем воды, который успел поступить до закрытия затвора, затопил машинный зал. В результате аварии часть машинного зала была разрушена, несколько агрегатов были повреждены, часть агрегатов, электротехническое и вспомогательное оборудование были залиты водой и вышли из строя. Вес “поднявшейся вверх” части агрегата ~1700 т (колесо турбины – 154 т, крышка турбины – 379 т, ротор генератора – 912 т, вал с подшипниками и подпятником – 242 т).

Рис. 4. Вид гидроагрегата ГА-2 после аварии.

Крышка турбины крепилась 80 шпильками М80. Материал шпилек – Ст35 с пределом прочности 530 МПа. Большинство разрушившихся шпилек имели усталостный характер, свидетельствующий о разрушении в условиях действия переменных нагрузок (асимметричного усталостного нагружения). Шесть шпилек имели полную длину и сохранили резьбу, что с учетом особенностей конструкции крепления крышки турбины и его разрушения может свидетельствовать об отсутствии (самоотвинчивании) на них гаек в момент разрушения. Средняя площадь усталостного излома обследованных шпилек составляла ~65%, что говорит о временном характере развития усталостных трещин. В определенной степени время роста усталостной трещины должно коррелировать с временем роста вибрации (рис. 5).

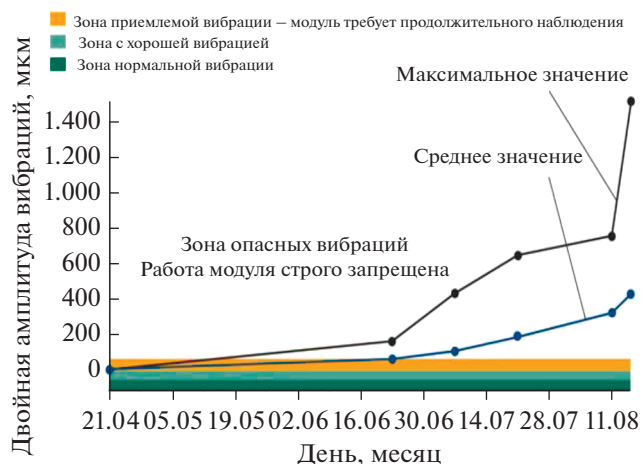
Рис. 5. Изменение вибрации со временем.

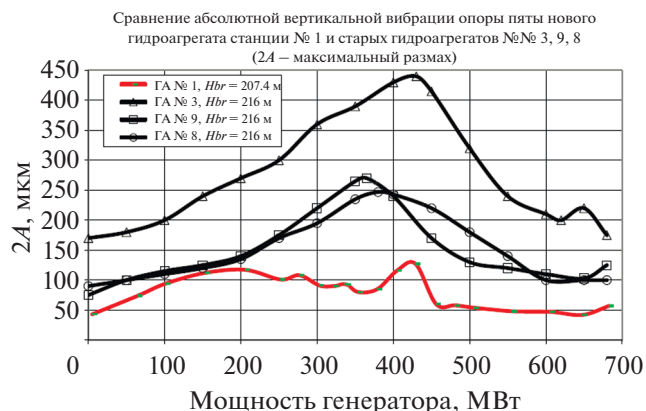
Выполненный комплекс научных исследований, экспертиза результатов и предложенных мероприятий позволили провести восстановление СШГЭС на принципиально новом техническом уровне. Например, конструкция нового гидроагрегата позволила в разы снизить уровень вибраций (рис. 9). Были расширены рекомендуемые диапазоны работы и сужен диапазон работы, не рекомендуемой для длительной эксплуатации гидроагрегата. Впервые в мировой гидроэнергетике система виброконтроля состояния гидроагрегата включена в систему защит ГЭС. Она имеет 3 канала дублирования, обеспечивает получение достоверных результатов измерений, в том числе и при низких частотах (0,8–1 Гц). При этом важно отметить, что дальнейшее развитие методов моделирования динамического поведения таких сложных

**Рис. 9.** Амплитуда вертикальной вибрации опоры подпятника ГА-1 новой конструкции и ГА-3, ГА-8 и ГА-9 старой конструкции.

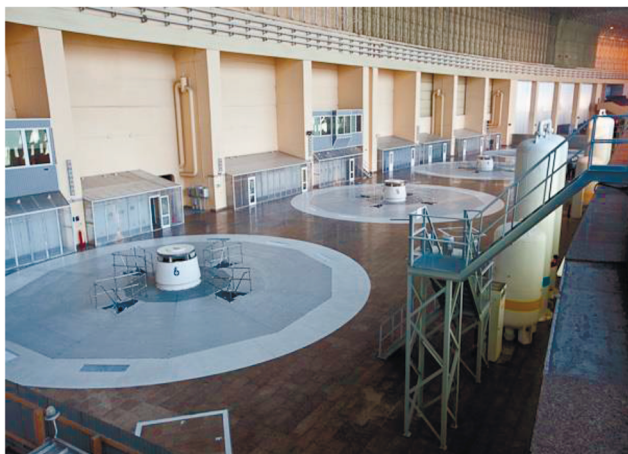
Рис. 10. Машинный зал Саяно-Шушенской ГЭС.

Полное восстановление ГЭС с заменой всех 10 гидроагрегатов было завершено в декабре 2014 г., т.е. практически через пять лет после аварии [10, 11] (рис. 10). Огромную роль в успешном выполнении всех восстановительных работ сыграли ученые РАН, в первую очередь представляющие Отделение энергетики, машиностроения, механики и процессов управления РАН. Академик В.Е. Фортов в сложнейших условиях, в том числе очень трудных морально и психологически на пер-
