О ПОЛЗУЧЕСТИ ВАЛОВ ВЫСОКОТЕМПЕРАТУРНЫХ РОТОРОВ ПАРОВЫХ ЭНЕРГЕТИЧЕСКИХ ТУРБИН

© 2019 г. В.С. Пермикин^{1,*}, Д.В. Пермикин^{2,**}

Ключевые слова: ползучесть, ротор, паровая турбина, ультразвуковой контроль, деформация ползучести, ресурс.

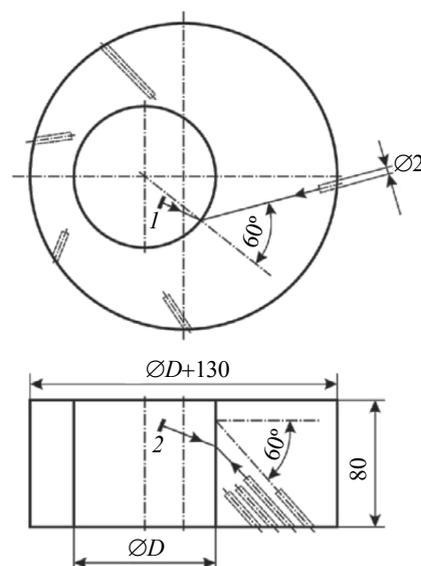
Рис. 1. Эскиз испытательного образца с плоскодонными отражателями $\varnothing 2$ мм:
 D — диаметр осевого канала; 1 и 2 — ультразвуковые преобразователи.

²После изготовления настроечного образца по чертежам [6, 9] выявлен существенный его недостаток: большой донный сигнал от наружной поверхности при настройке датчиком № 1 (см. рис. 1). В первоначальном настроечном образце такая картина не наблюдалась, т.к. он не имел эксцентрисности.

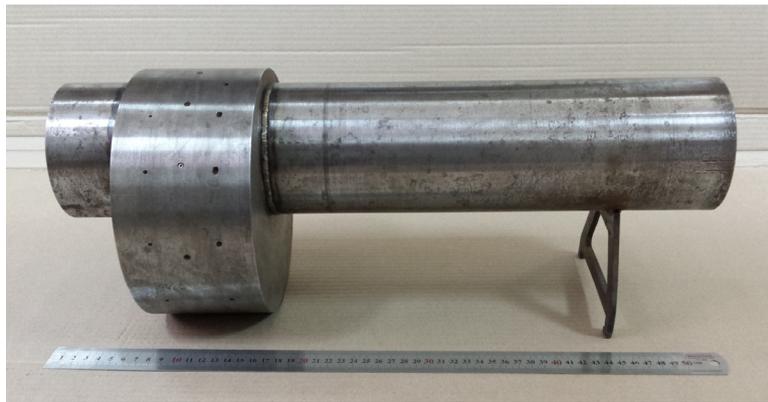
Рис. 2. Образец с плоскодонными отражателями $\varnothing 2$ мм для настройки чувствительности ультразвукового дефектоскопа перед контролем вала турбины со стороны осевого канала. Видны входные отверстия трех поясов плоскодонных отражателей, расположенных под различными углами к поверхности осевого канала настроечного образца. Отражатели среднего пояса расположены под углом 60° так, как показано на верхней проекции схемы, приведенной на рис. 1.
